VÝSLEDNÁ ZPRÁVA

VYHODNOCENÍ KATASTROFÁLNÍ POVODNĚ V SRPNU 2002 A NÁVRHU ÚPRAVY SYSTÉMU PREVENCE PŘED POVODNĚMI

Výsledná zpráva o projektu
Vyhodnocení katastrofální povodně v srpnu 2002
a návrh úpravy systému prevence před povodněmi

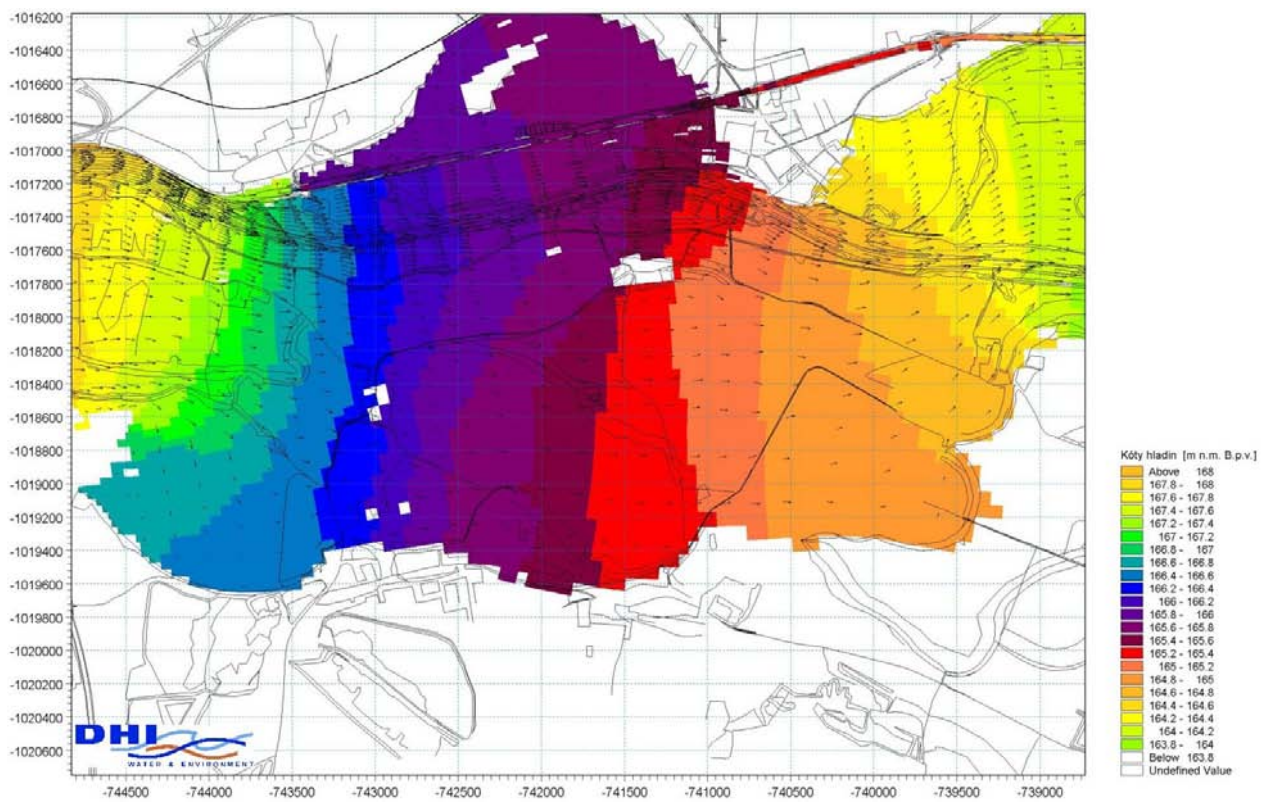
Obr. 2.2 Průběh hladin a vektory rychlostí pod plavebním stupněm Vraňany na Vltavě

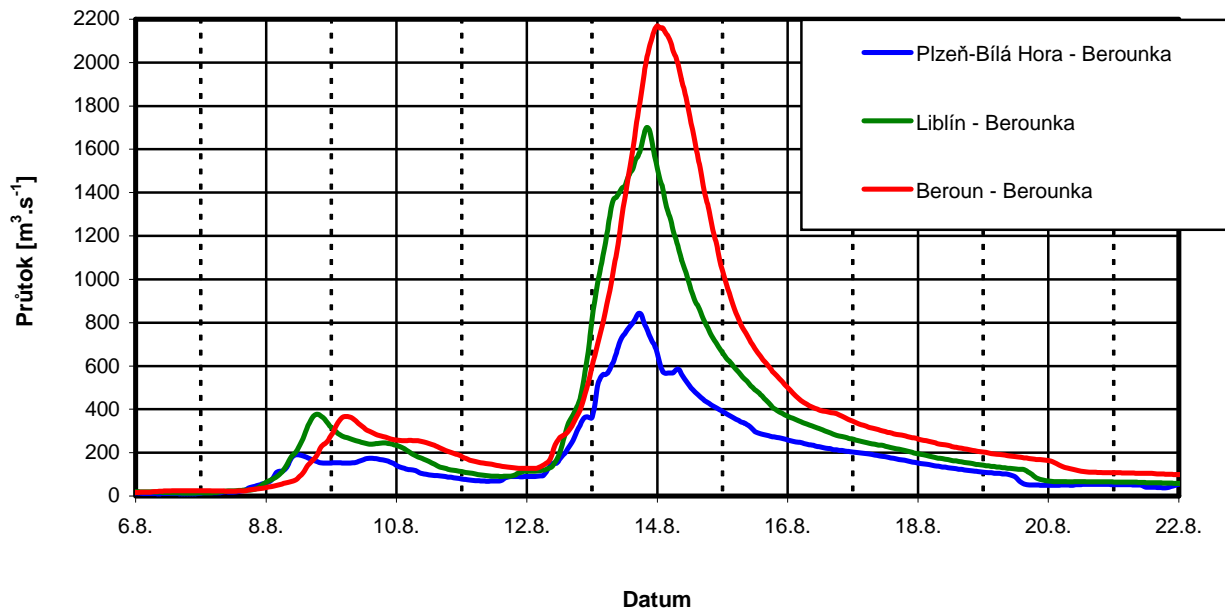
Obr. 3.2 Průběh povodně na Berounce

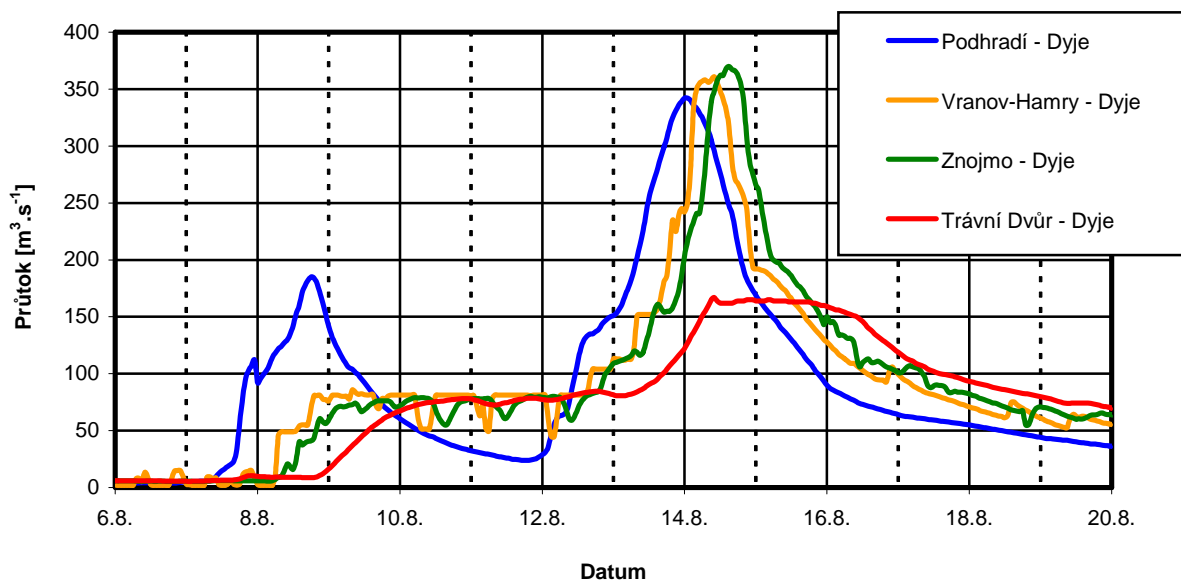
Obr.3.5 Průběh povodně na Dyji

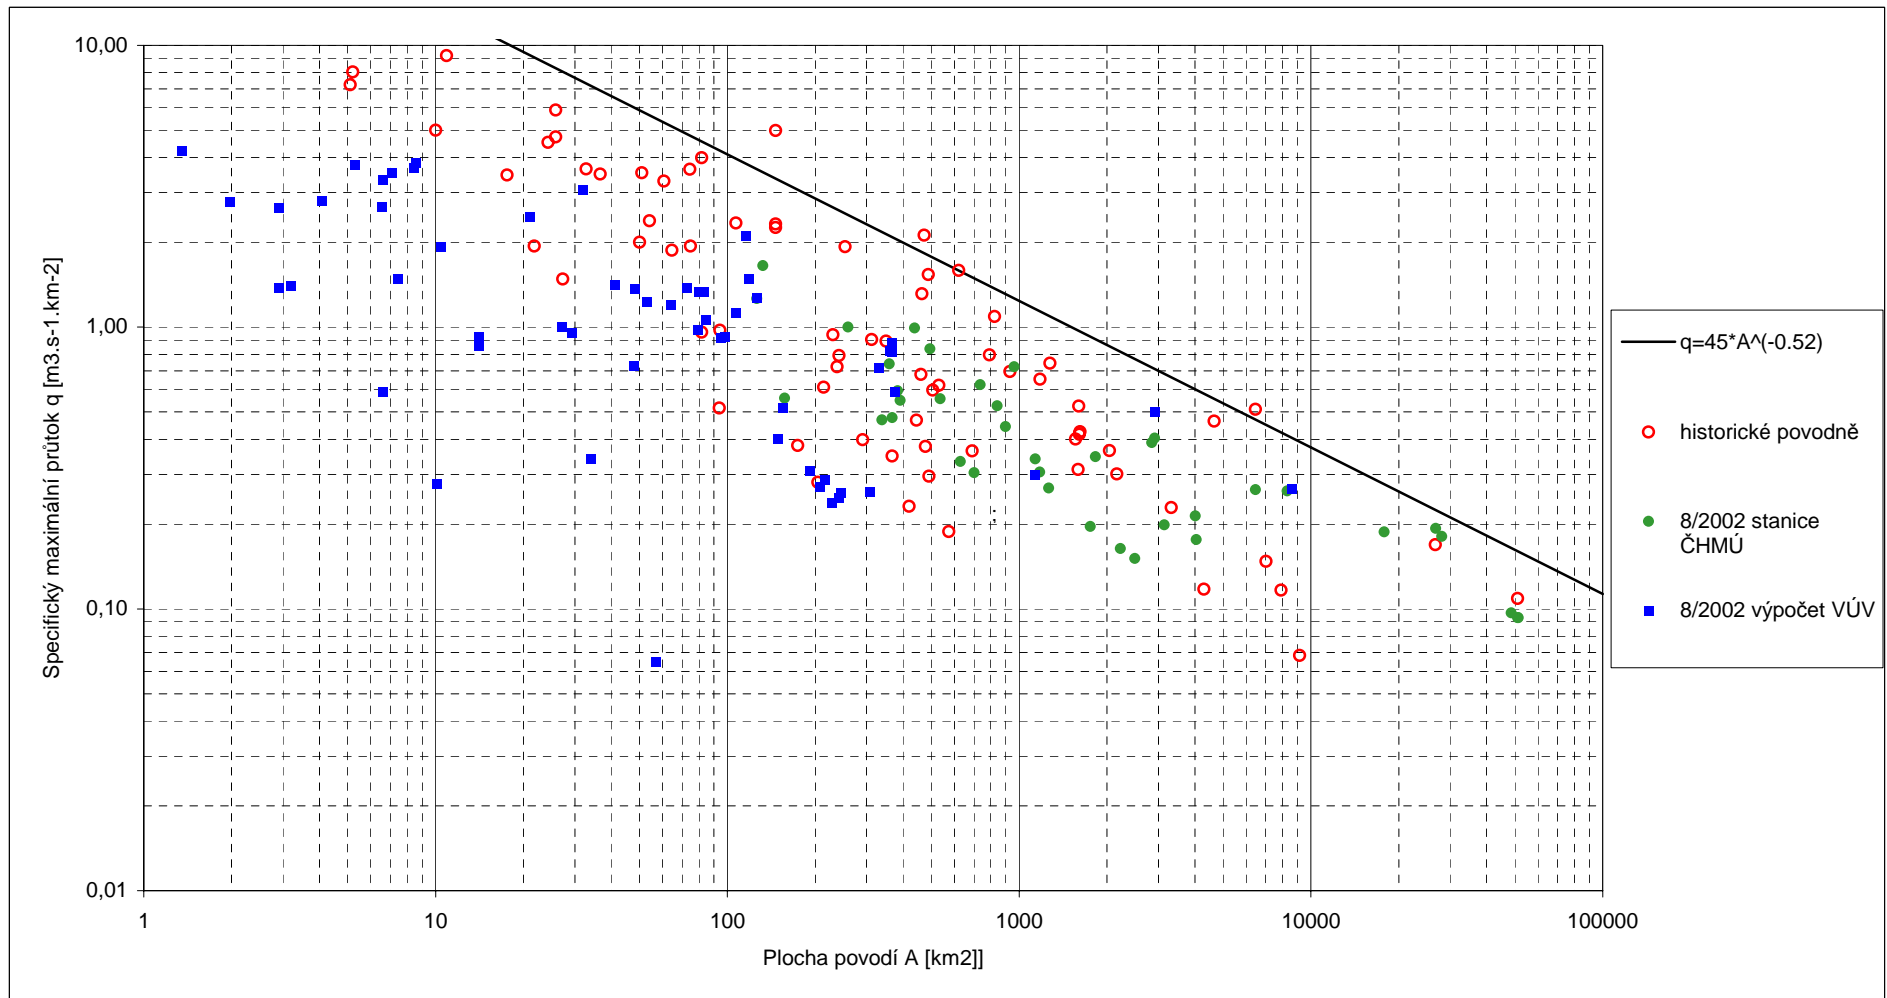
Obr. 3.7 Přehled specifických maximálních průtoků na území České republiky a empirický vztah vymezující horní hranici (q)

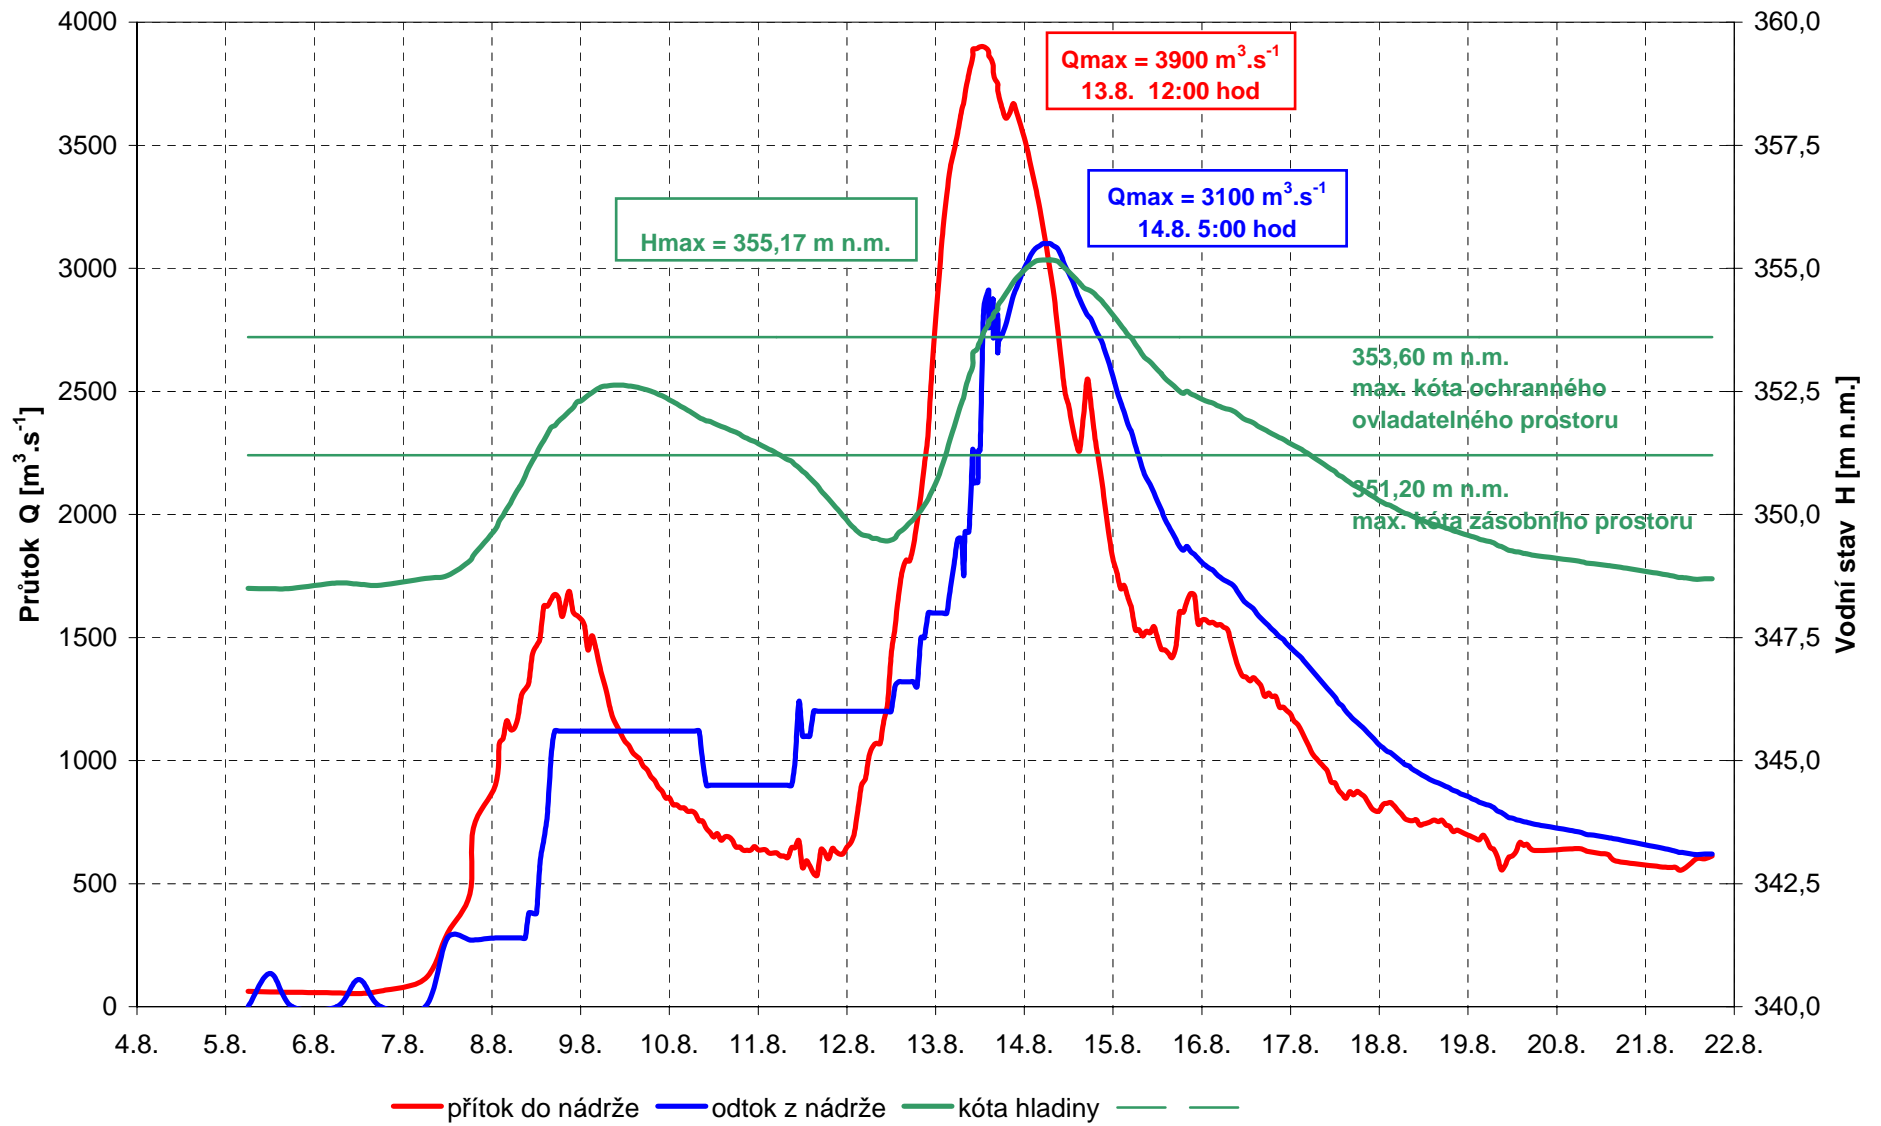
Obr. 3.9 Průběh povodně v nádrži Orlik v srpnu 2002

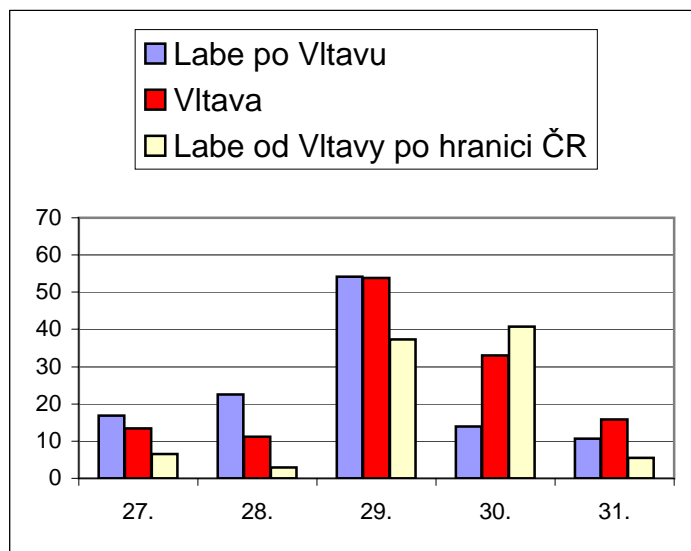
Obr. 4.5 Průběh srážek u historických případů hlavních povodňových vln z let 2002, 1897 a 1890

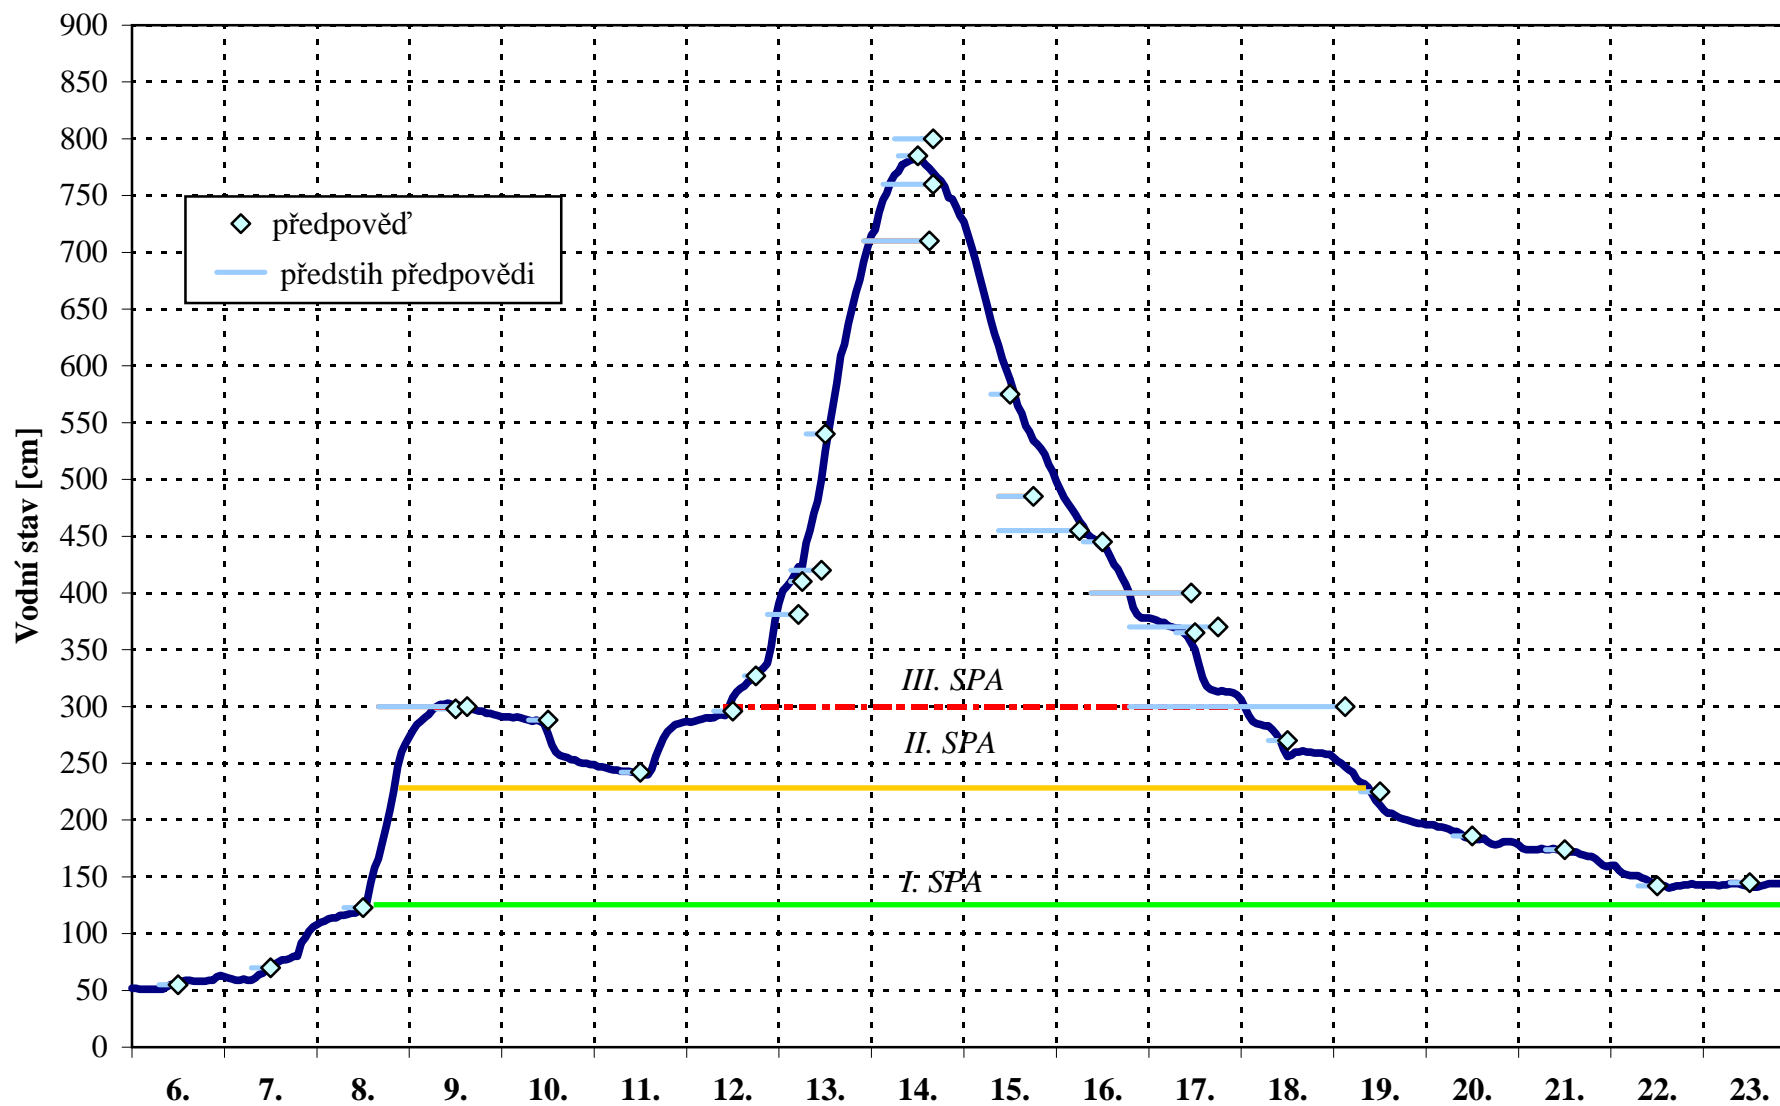
Obr. 5.1 Porovnání úspěšnosti vydaných předpovědí vodních stavů na Vltavě v Praze-Chuchli

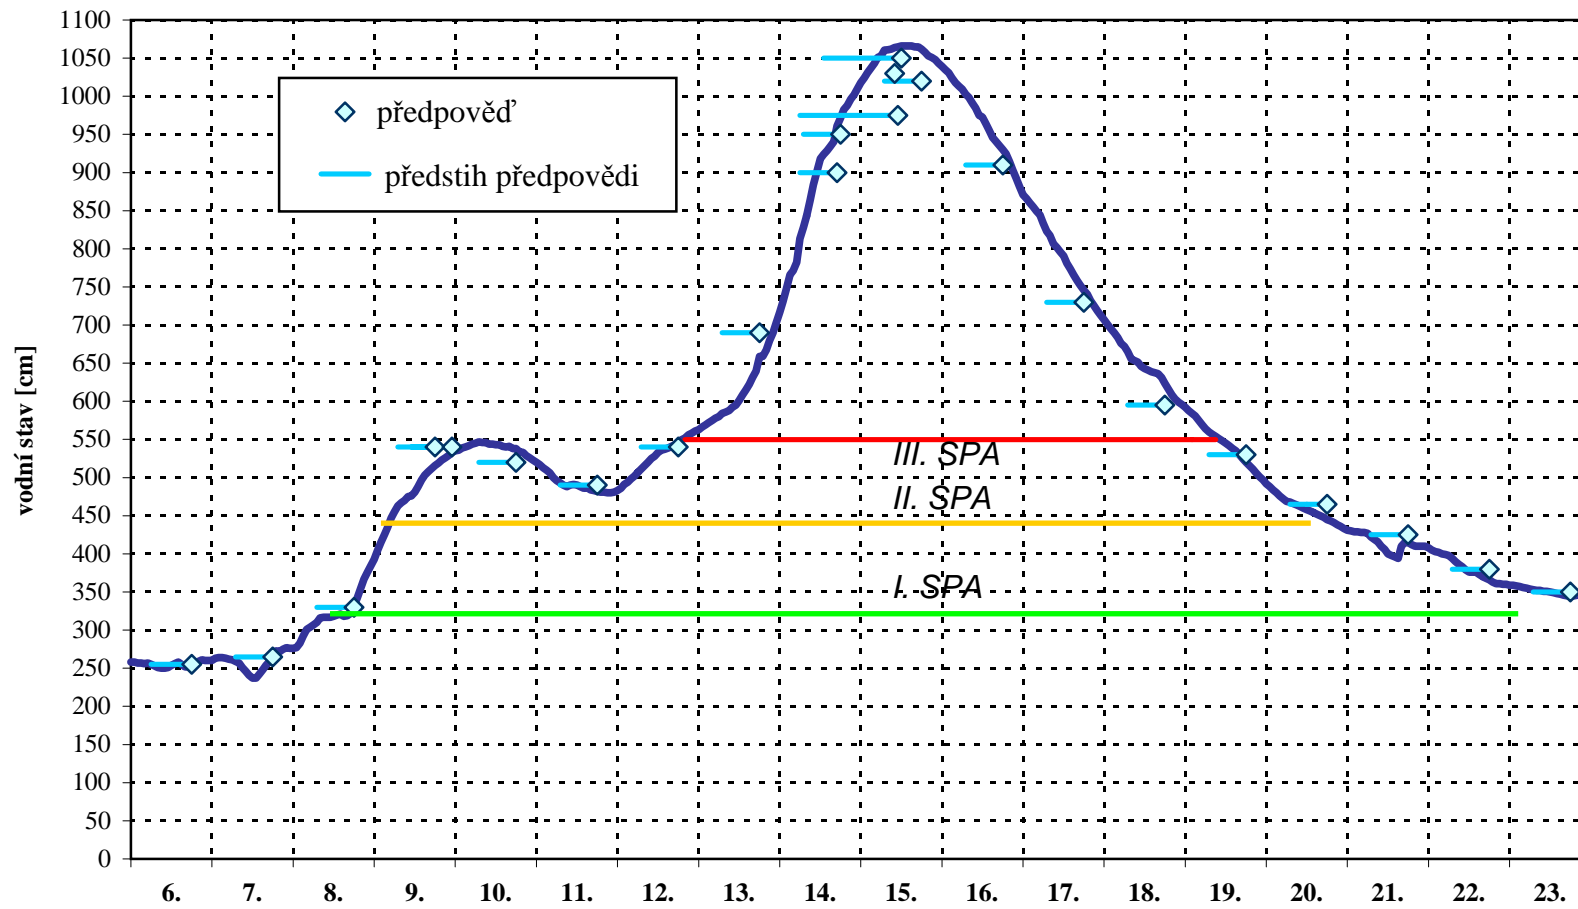
Obr 5.2 Porovnání úspěšnosti vydaných předpovědí vodních stavů na Labi v Mělníku

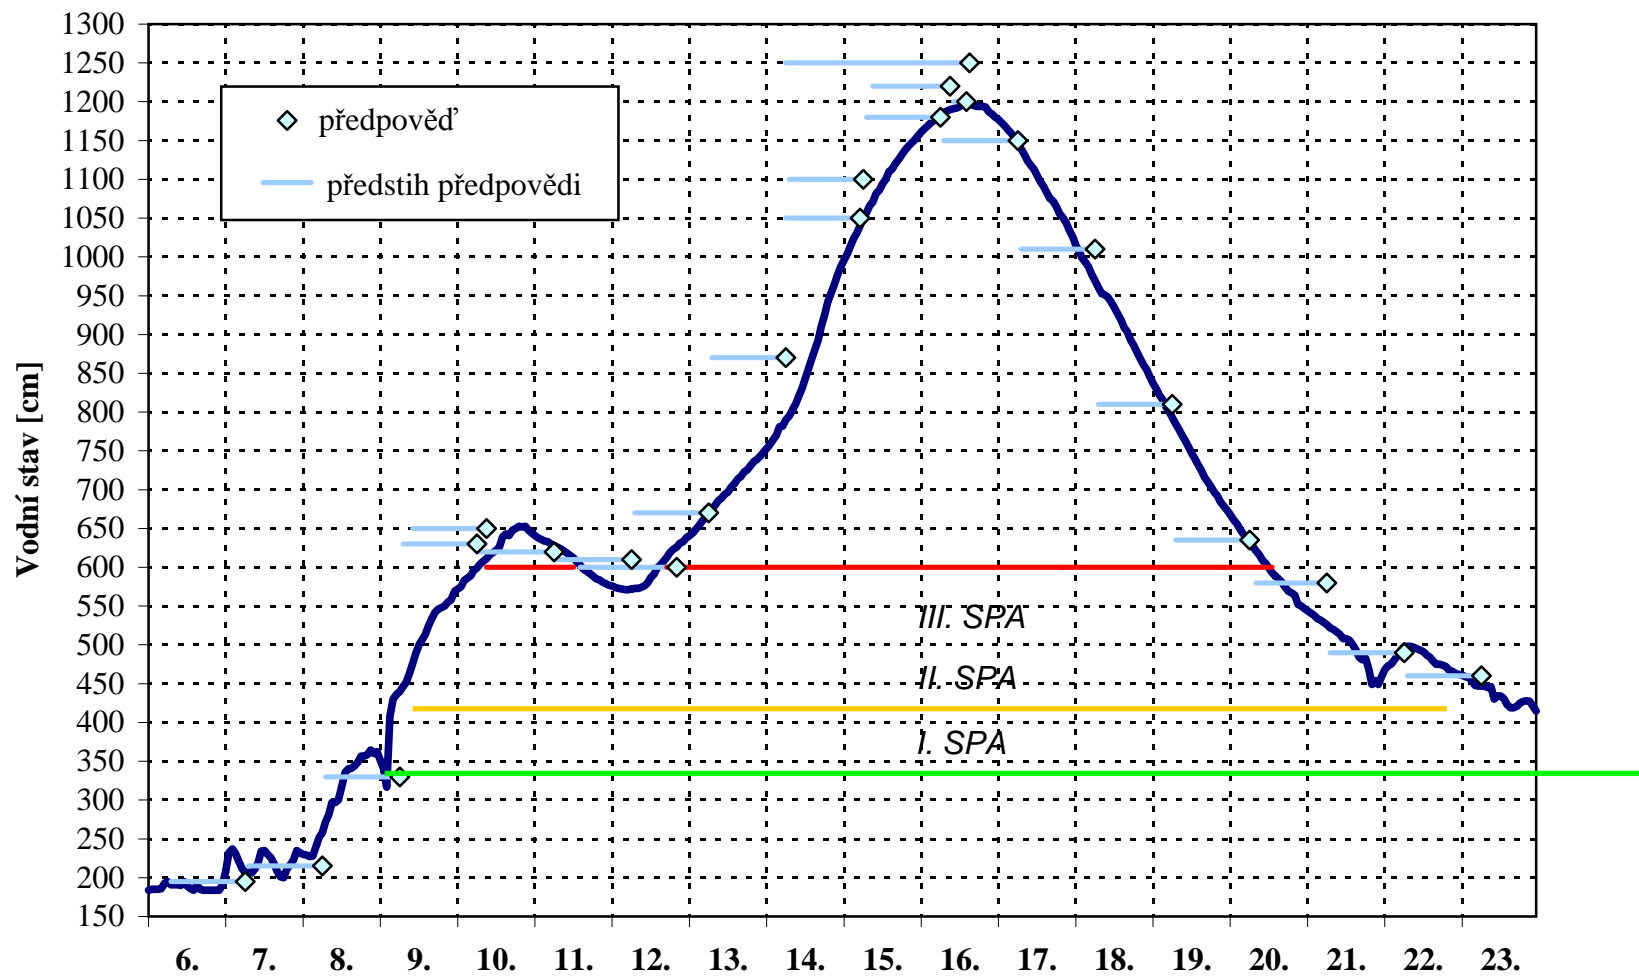
Obr. 5.3 Porovnání úspěšnosti vydaných předpovědí vodních stavů na Labi v Ústí nad Labem

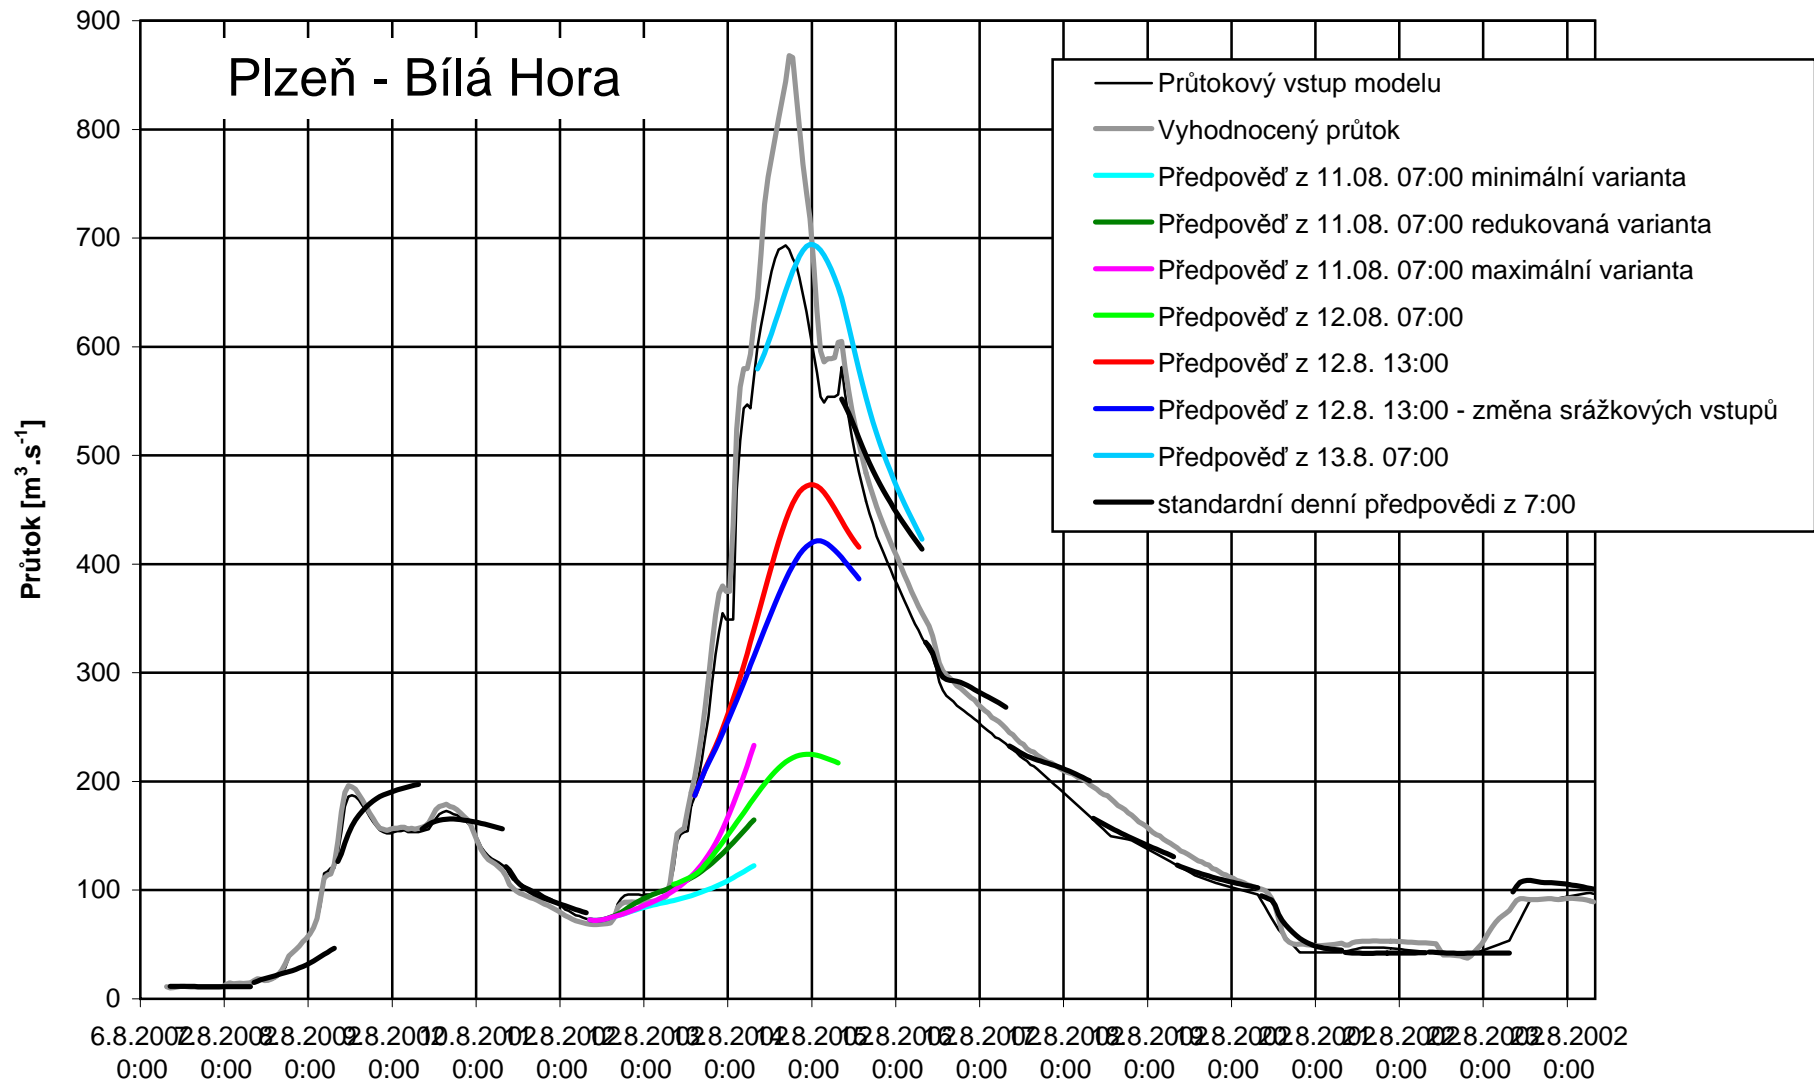
Obr. 5.7 Předpovědi realizované prostřednictvím hydrologického modelu pro Berounku v Plzni - Bílé Hoře

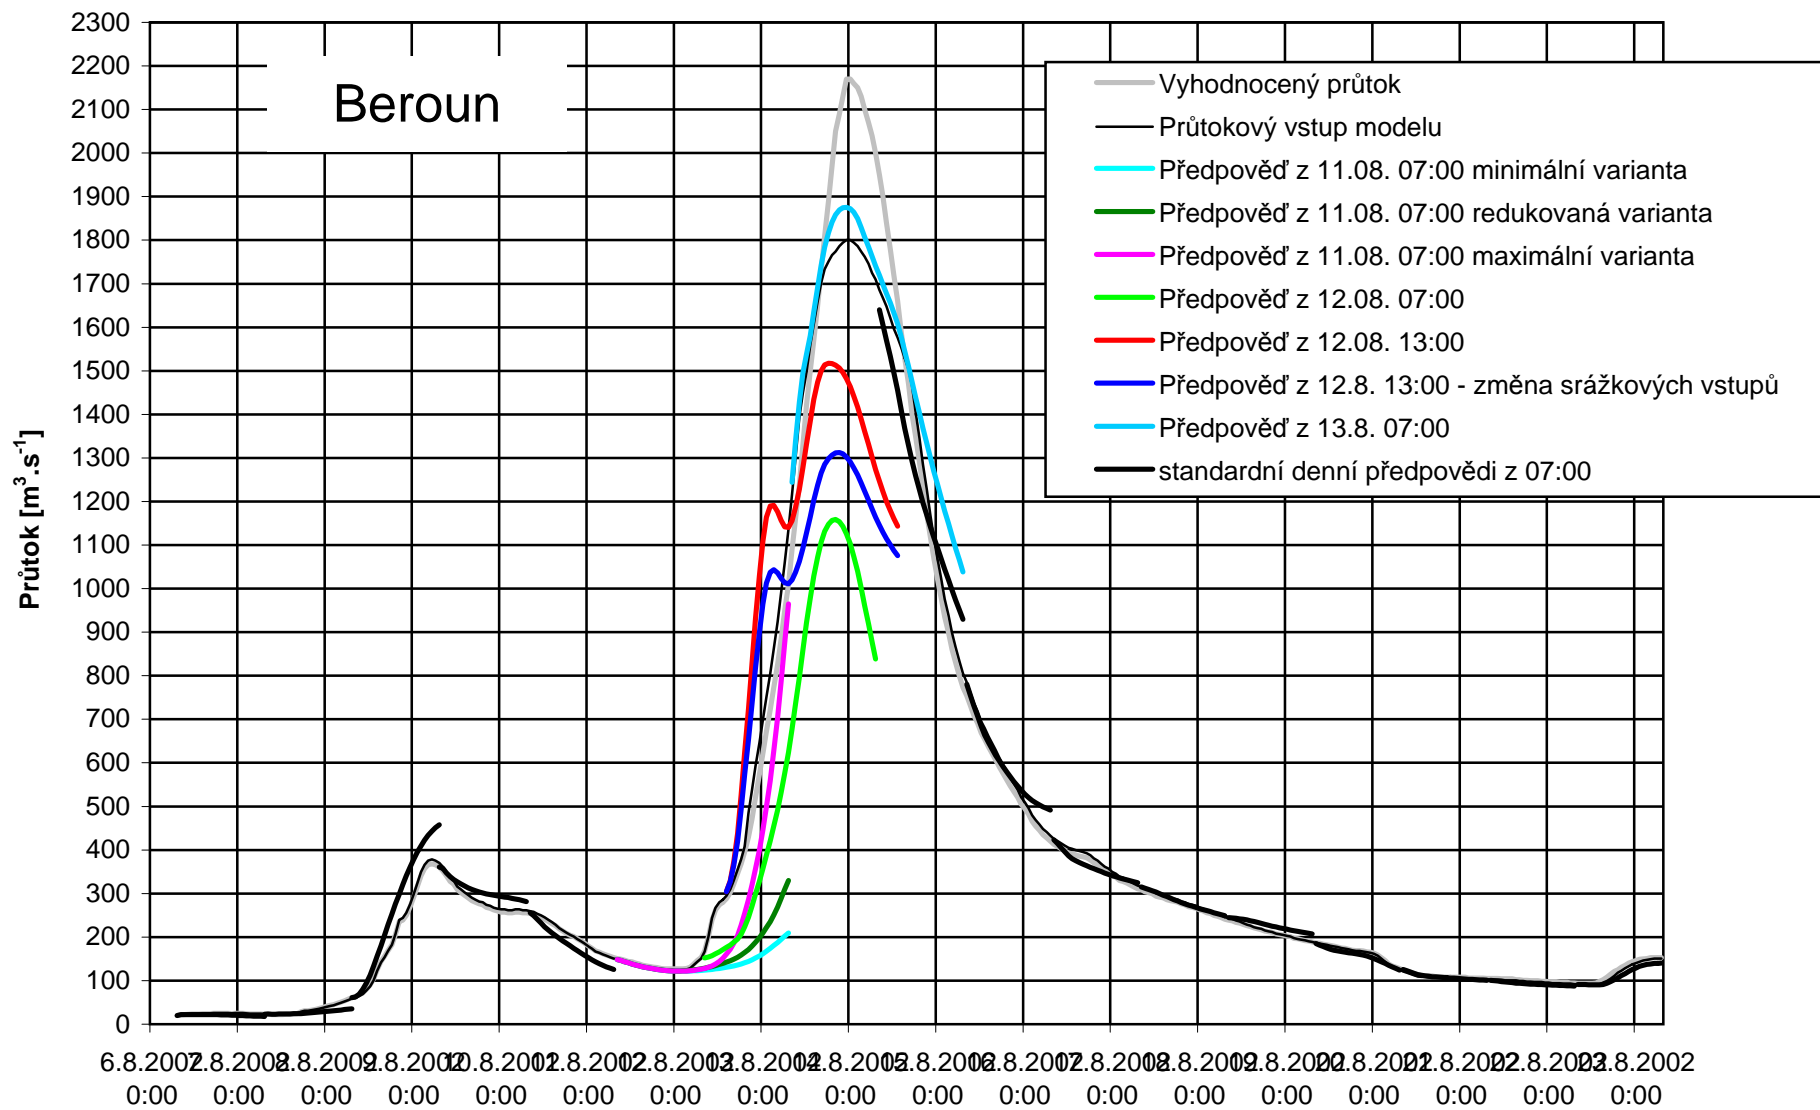
Obr. 5.8 Předpovědi realizované prostřednictvím hydrologického modelu pro Berounku v Berouně

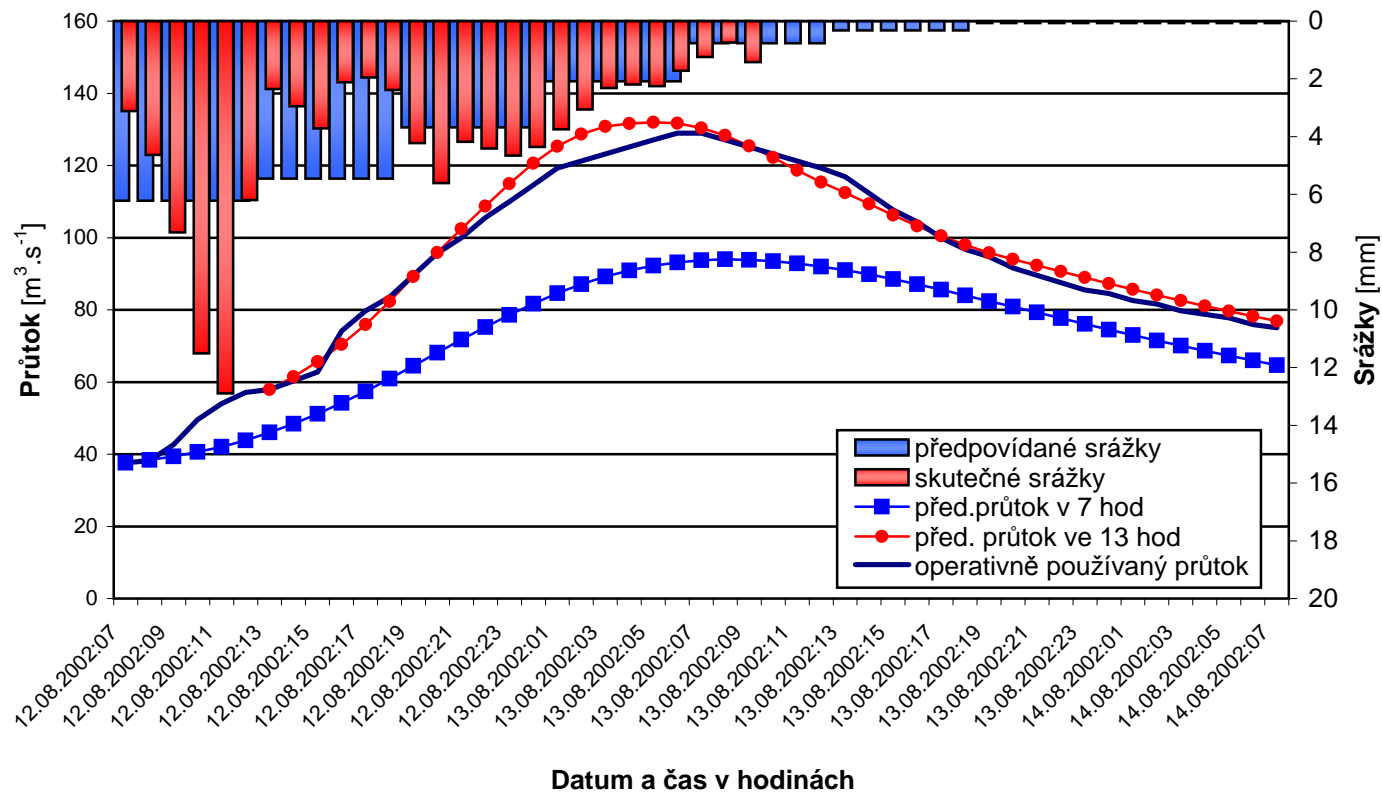
Obr. 5.9 Porovnání skutečných a předpovězených průtoků a srážek s časovým předstihem 48 hodin na Úhlavě v Klatovech dne 12.8.2002
