**Fakulta stavební ČVUT v Praze
Katedra hydrauliky a hydrologie**

**Předmět VIZP
© K141 FSv ČVUT**

Povodně na území Česka

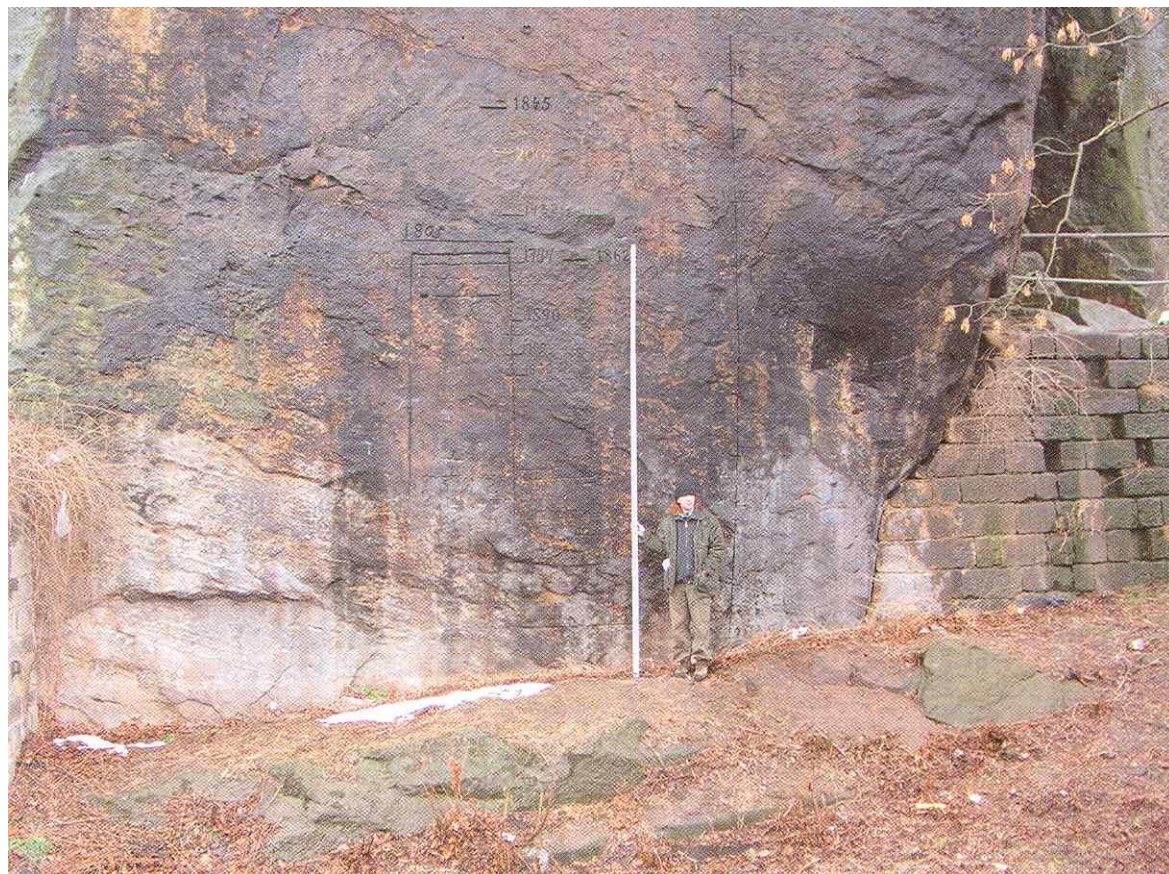
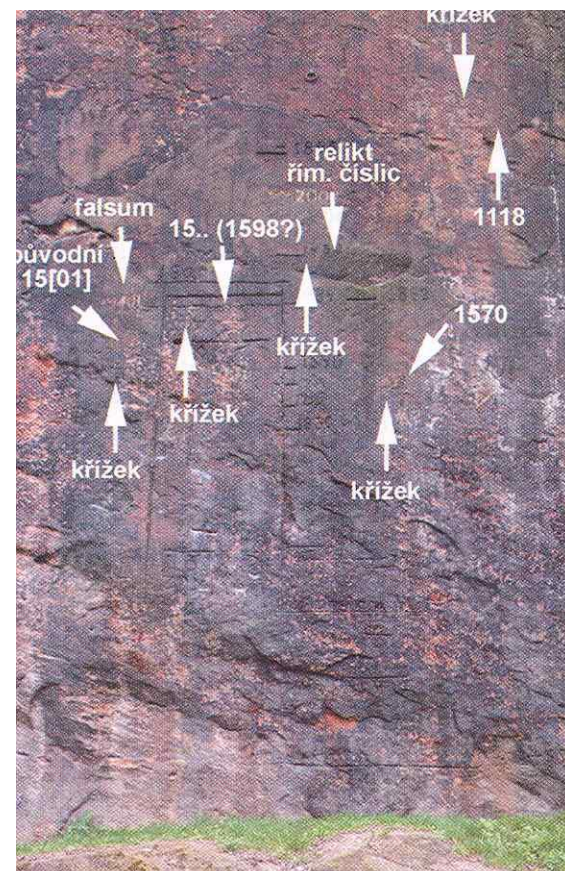
Historické značky o úrovních hladin při povodních v Děčíně na zámecké skále

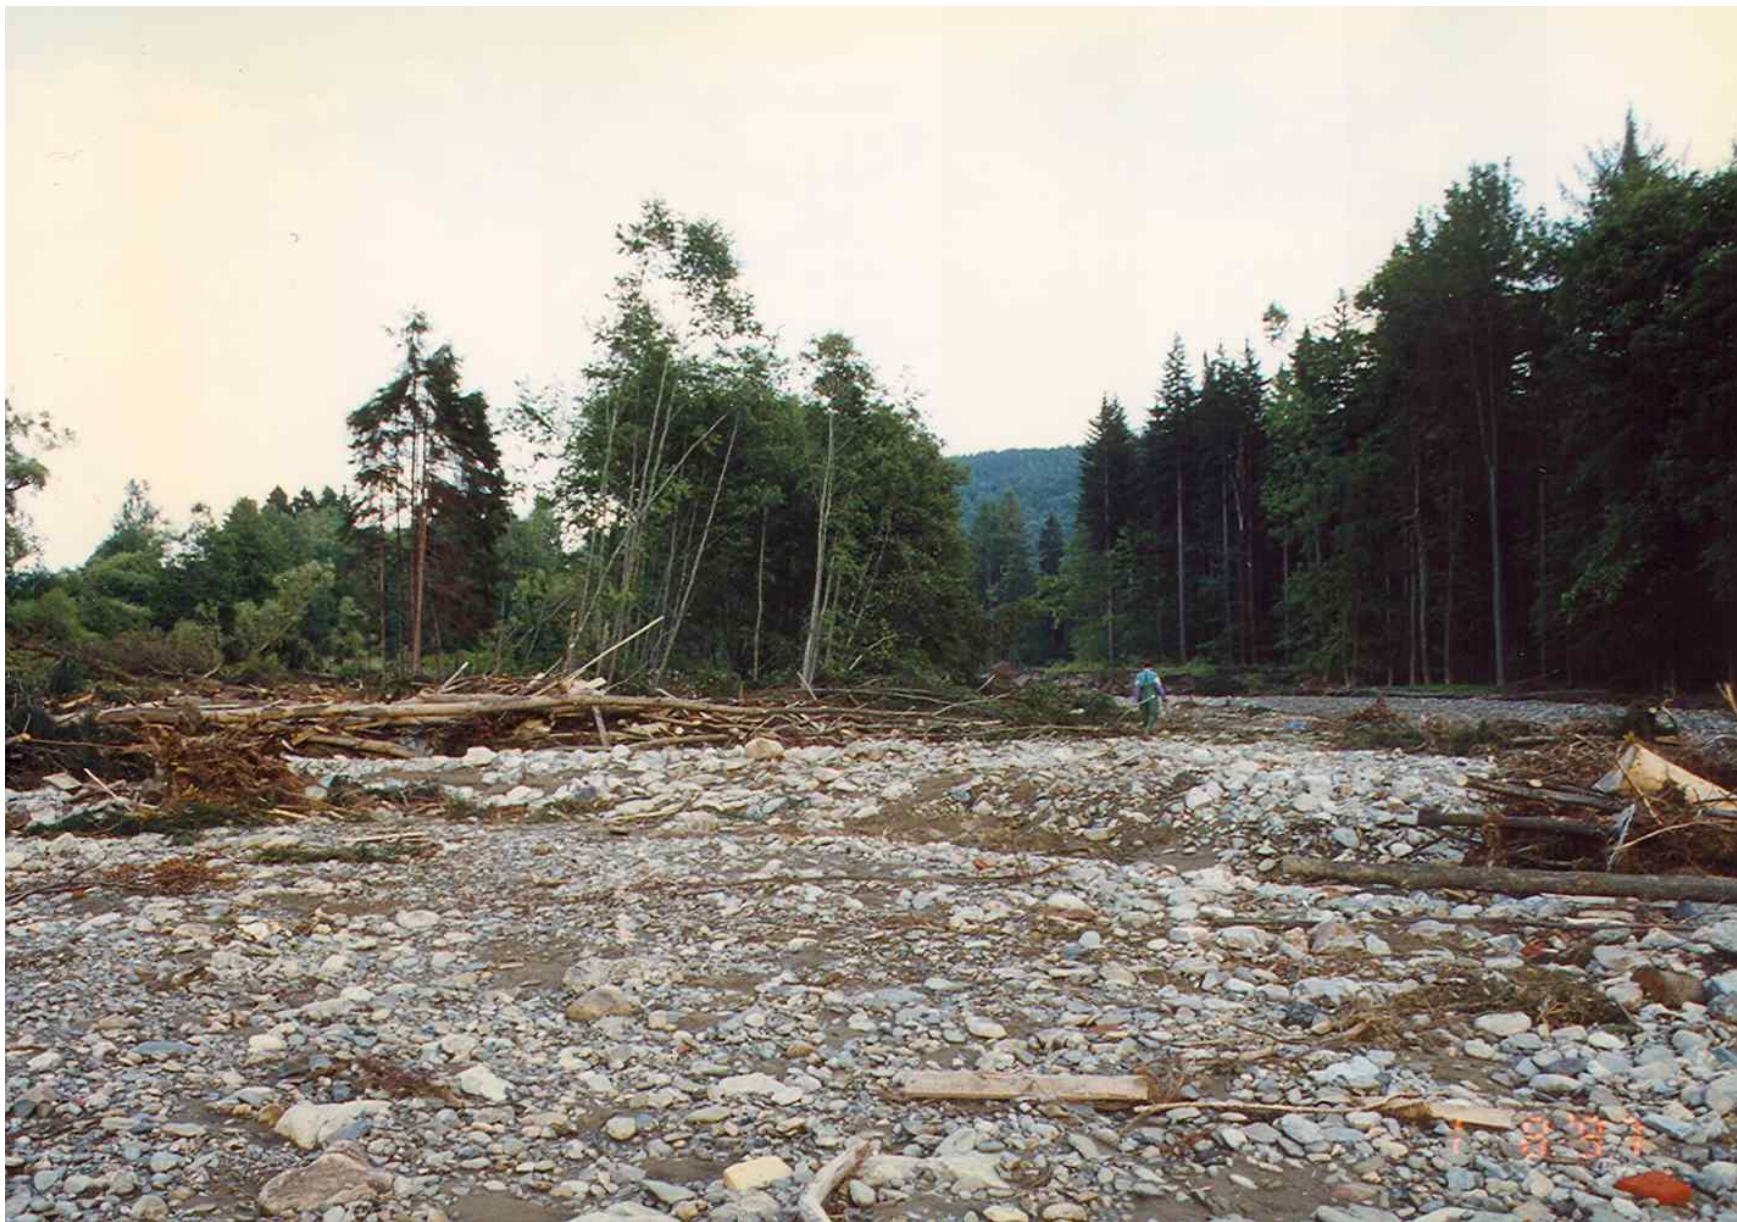
Zničený pás lesa pod Vrbnem na řece Opavě

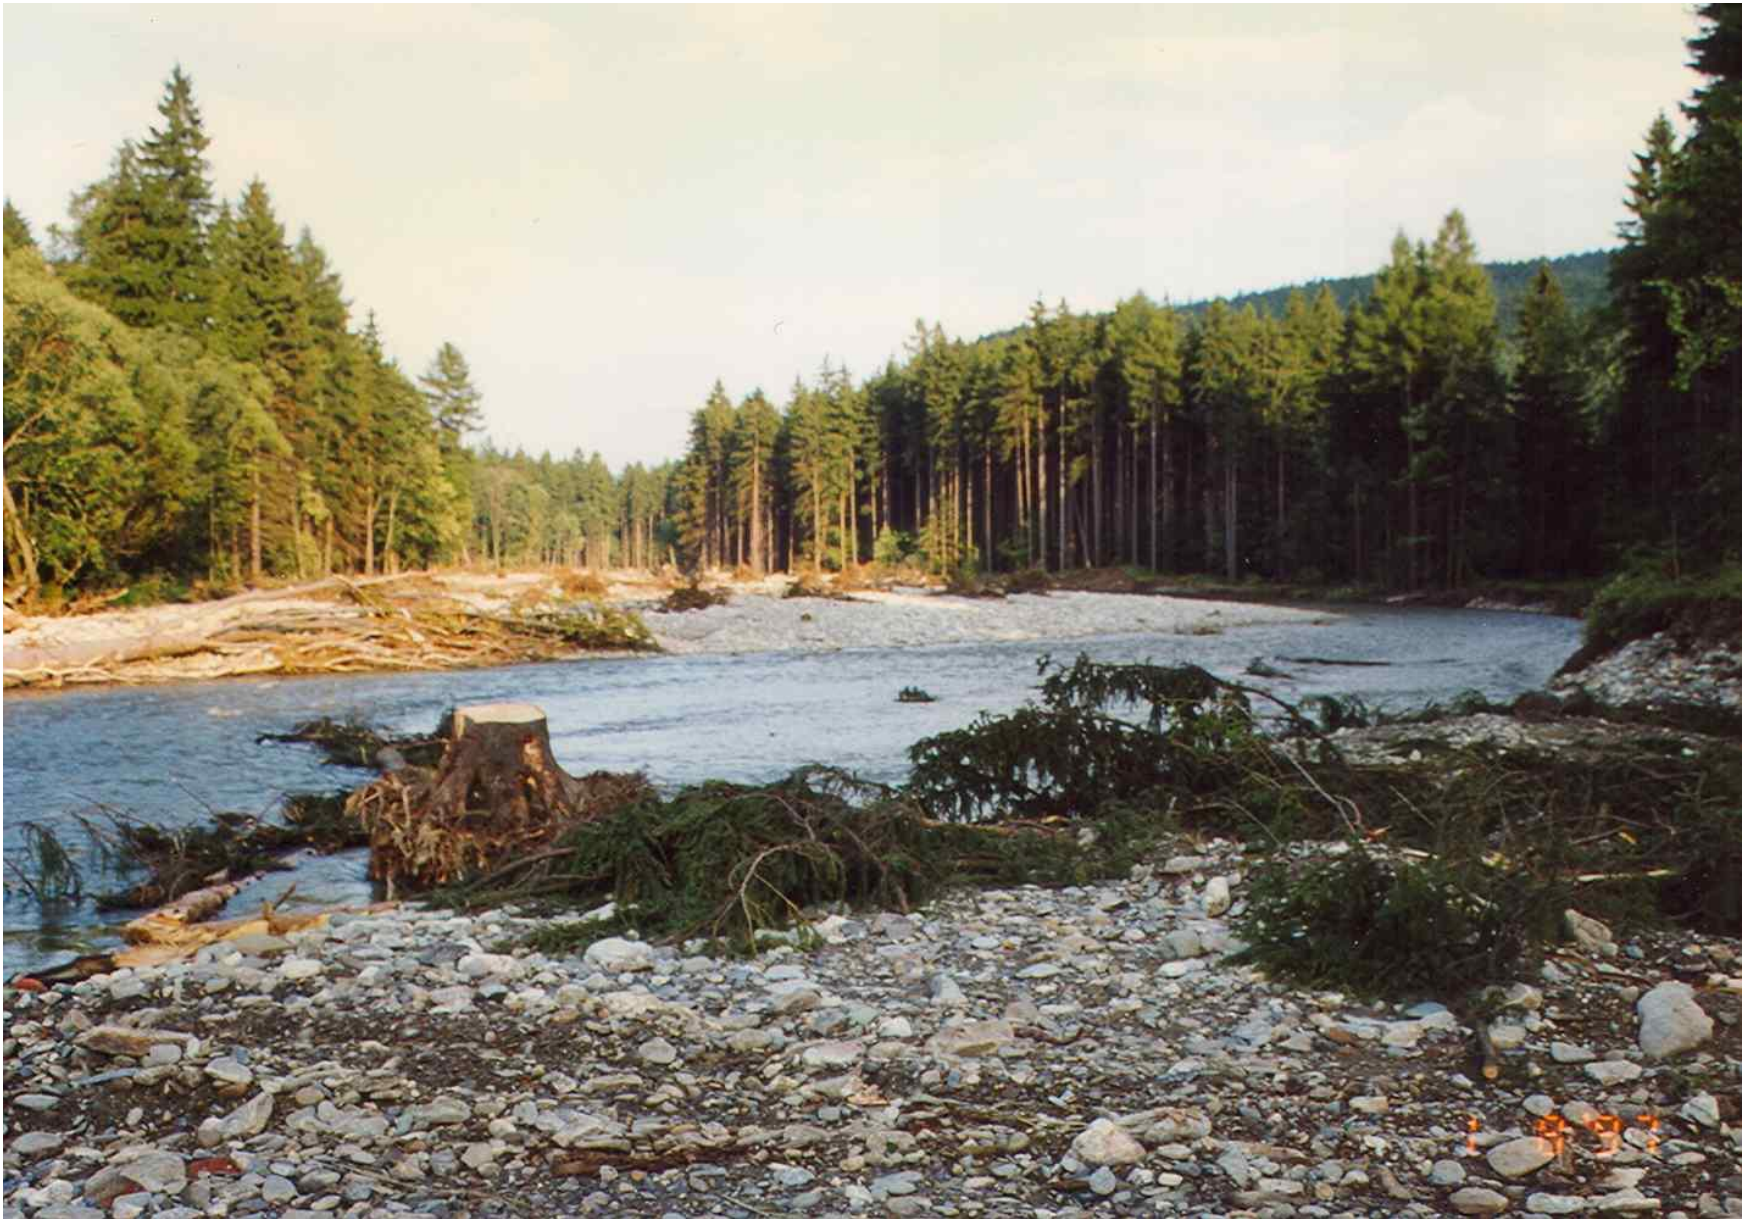
Zničený pás lesa pod Vrbnem p.P. na řece Opavě

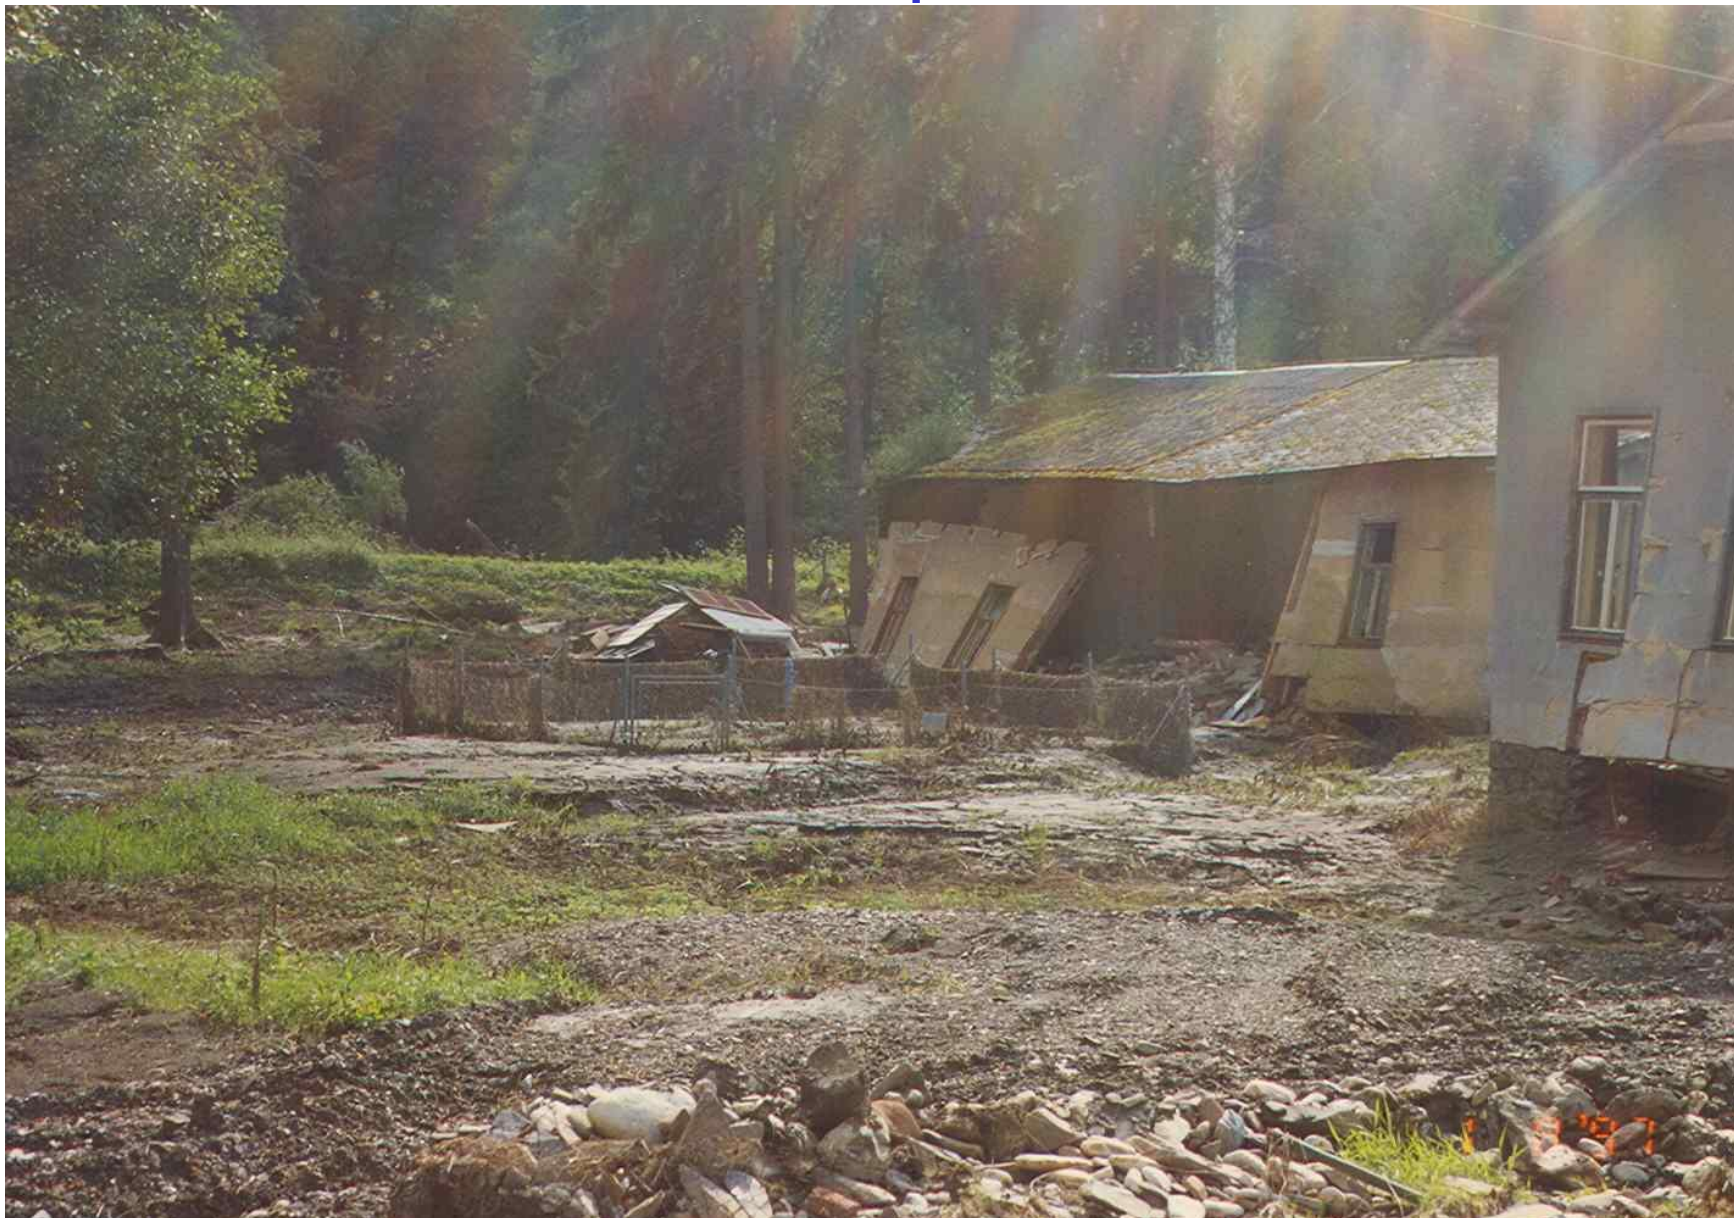
Poškození budov extrémním a dlouhodobým dynamickým účinkem vodního proudu

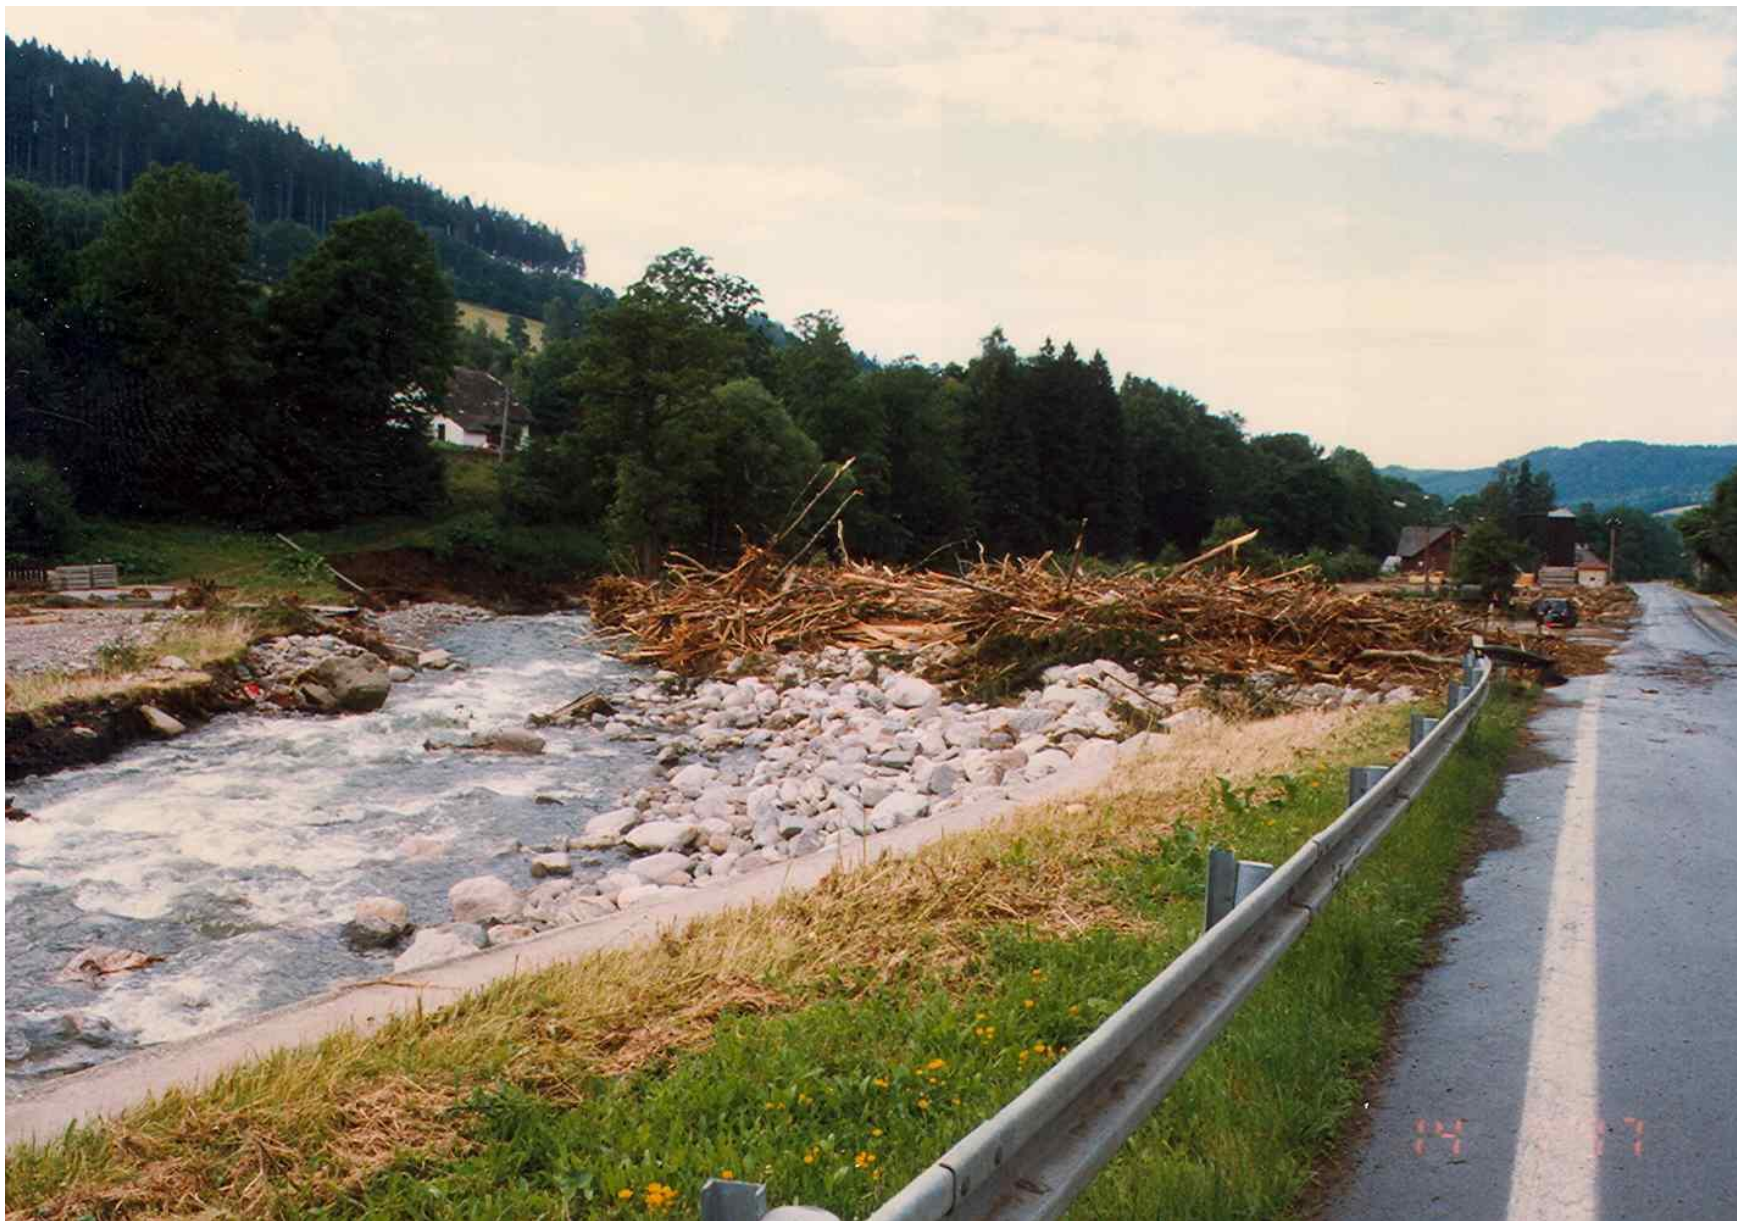
Zcela ucpaný mostní profil na Desné v Koutech

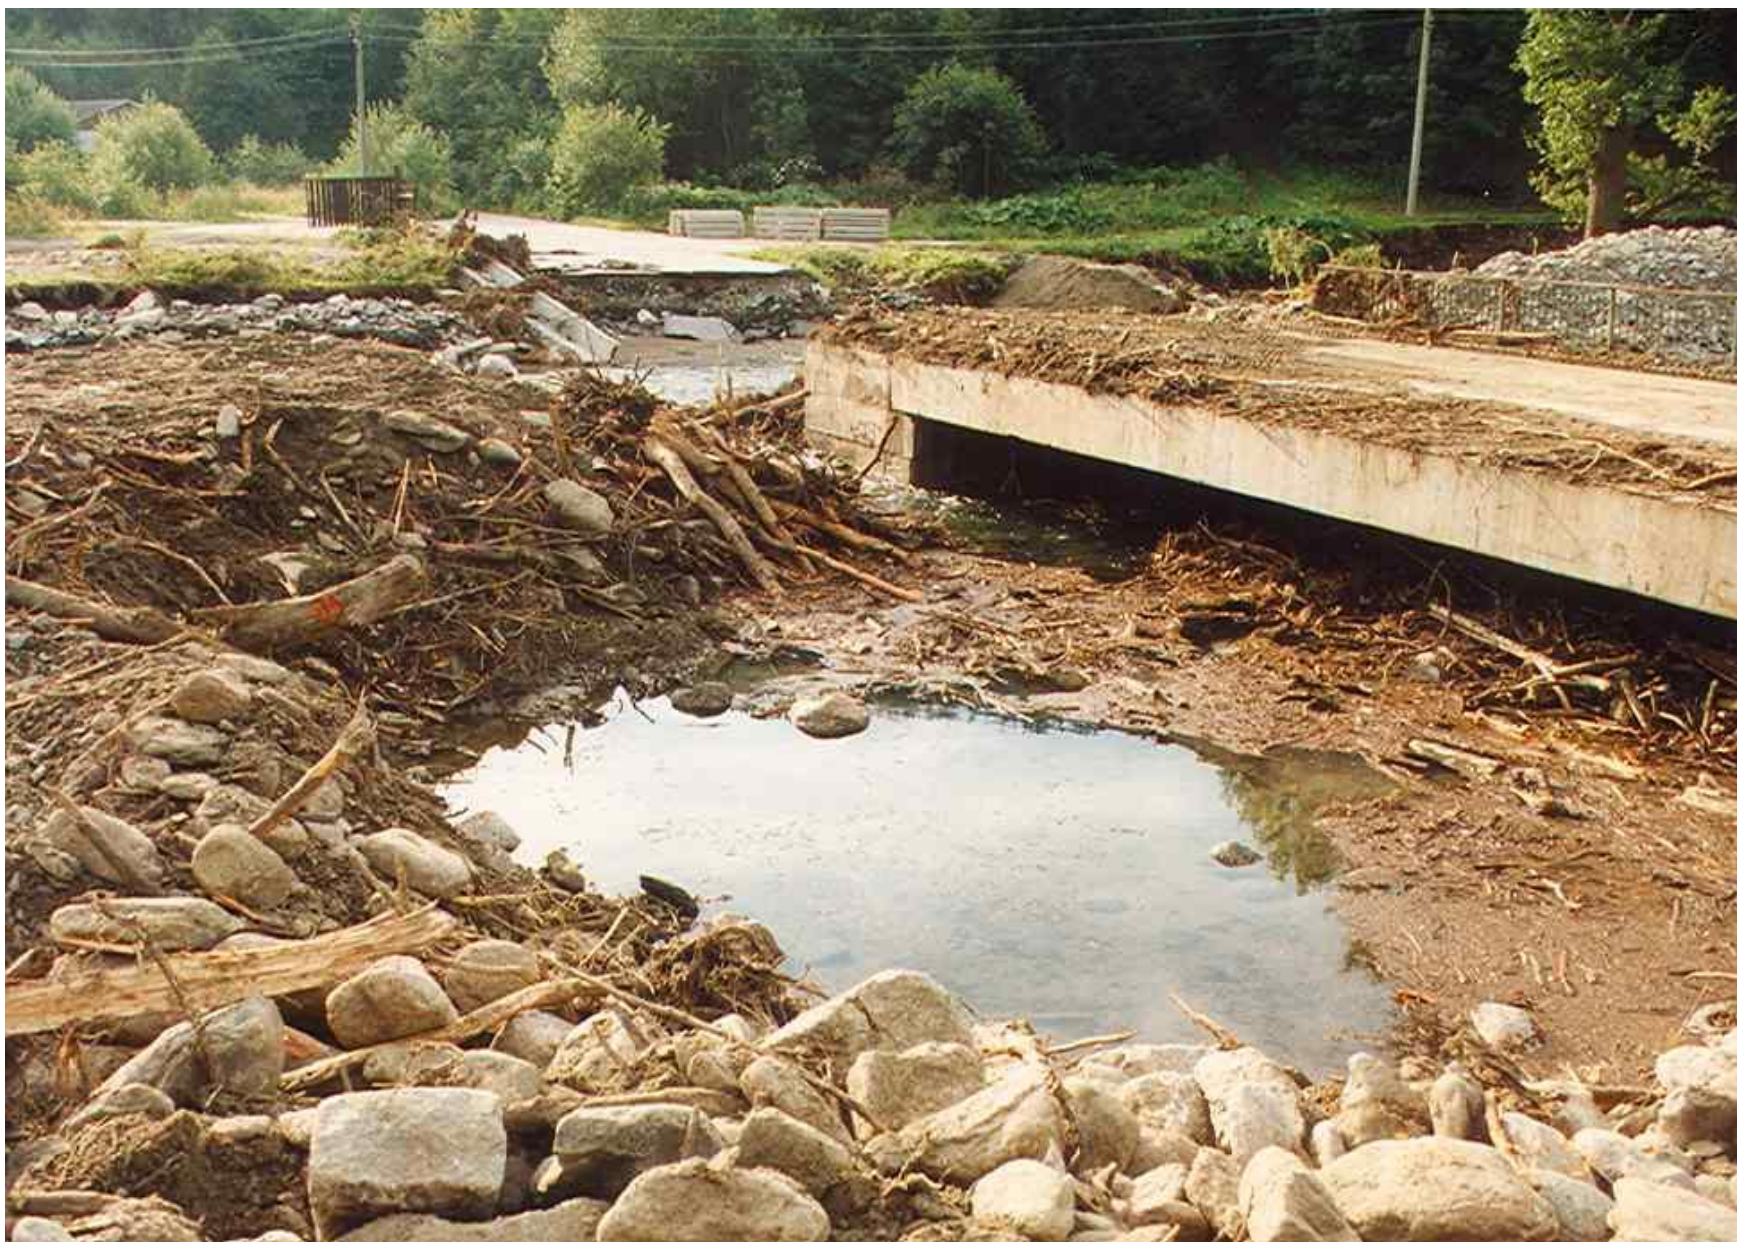
Detail ucpání mostního profilu v Koutech nad Desnou

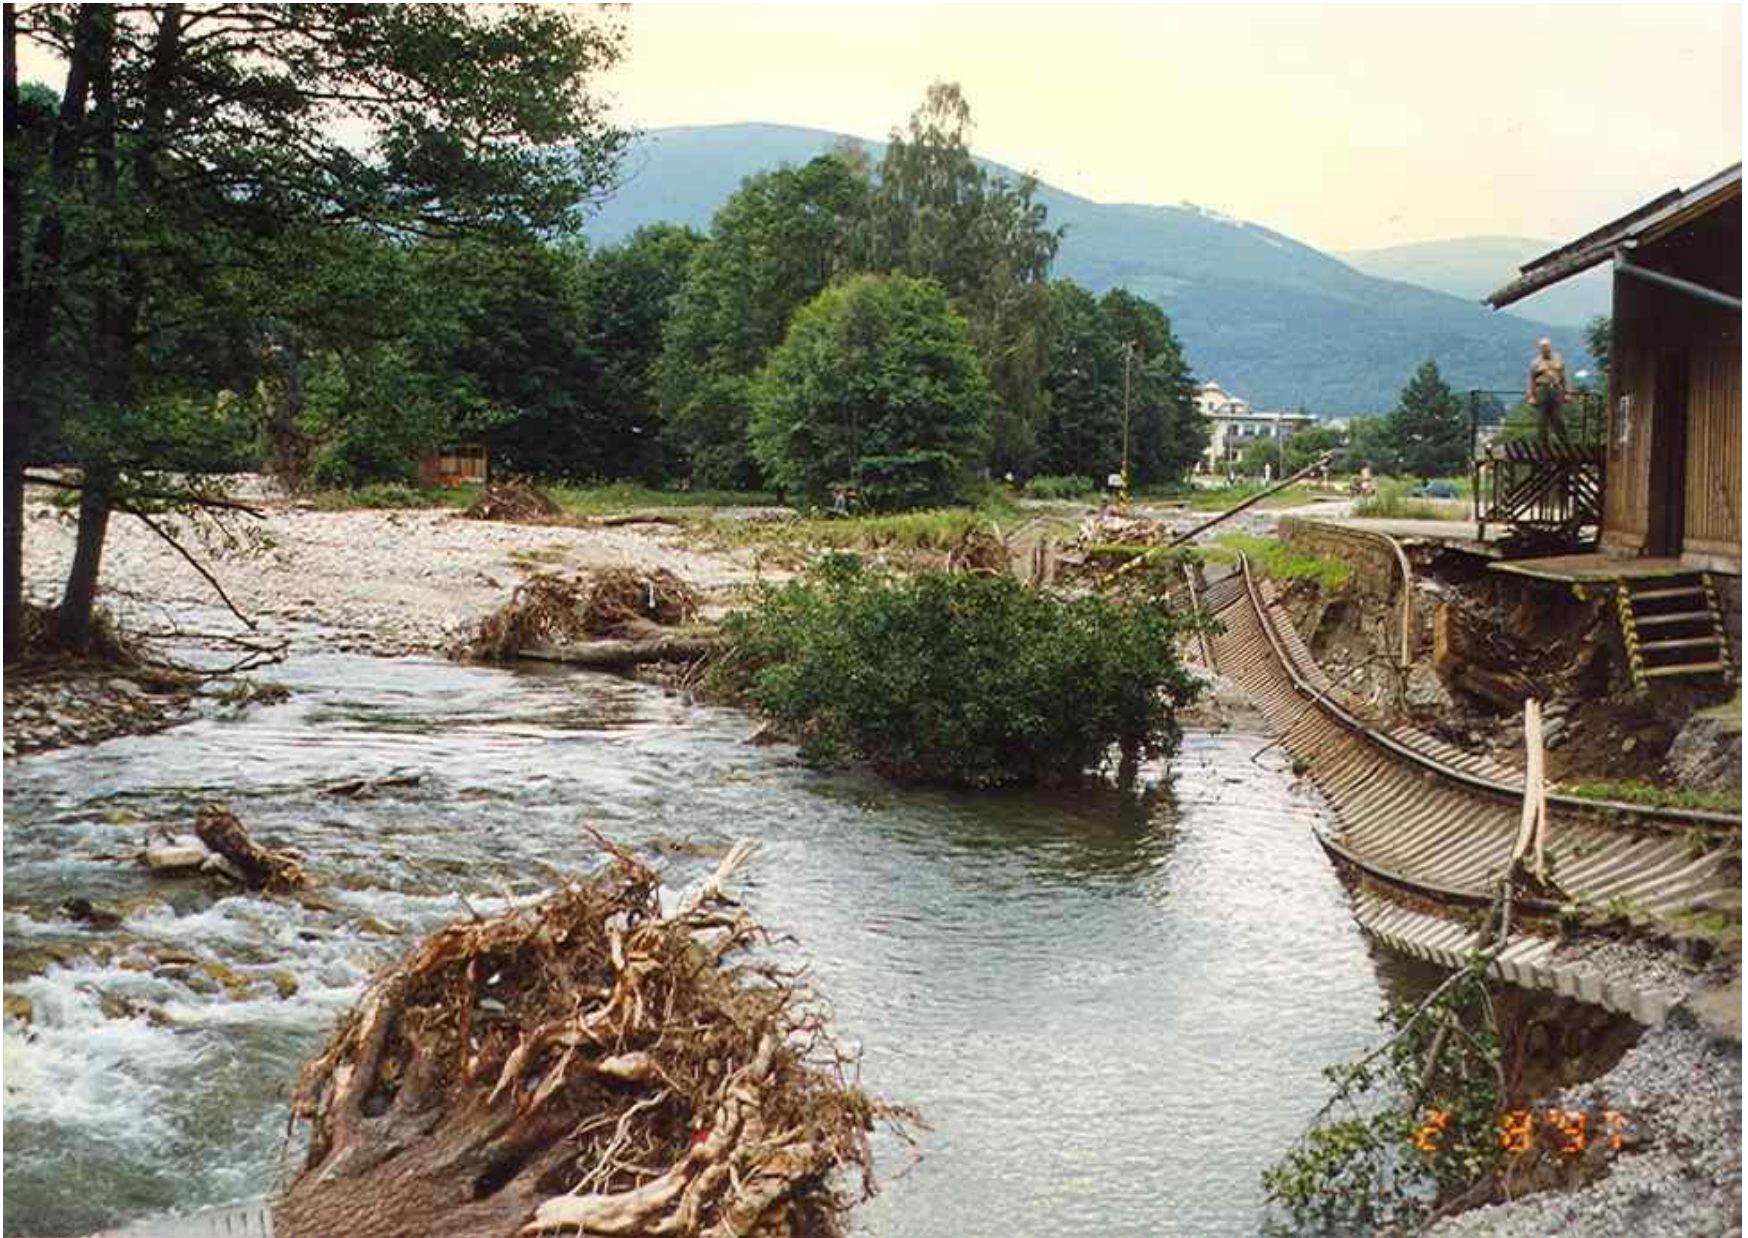
Zničené nádraží v Loučné nad Desnou

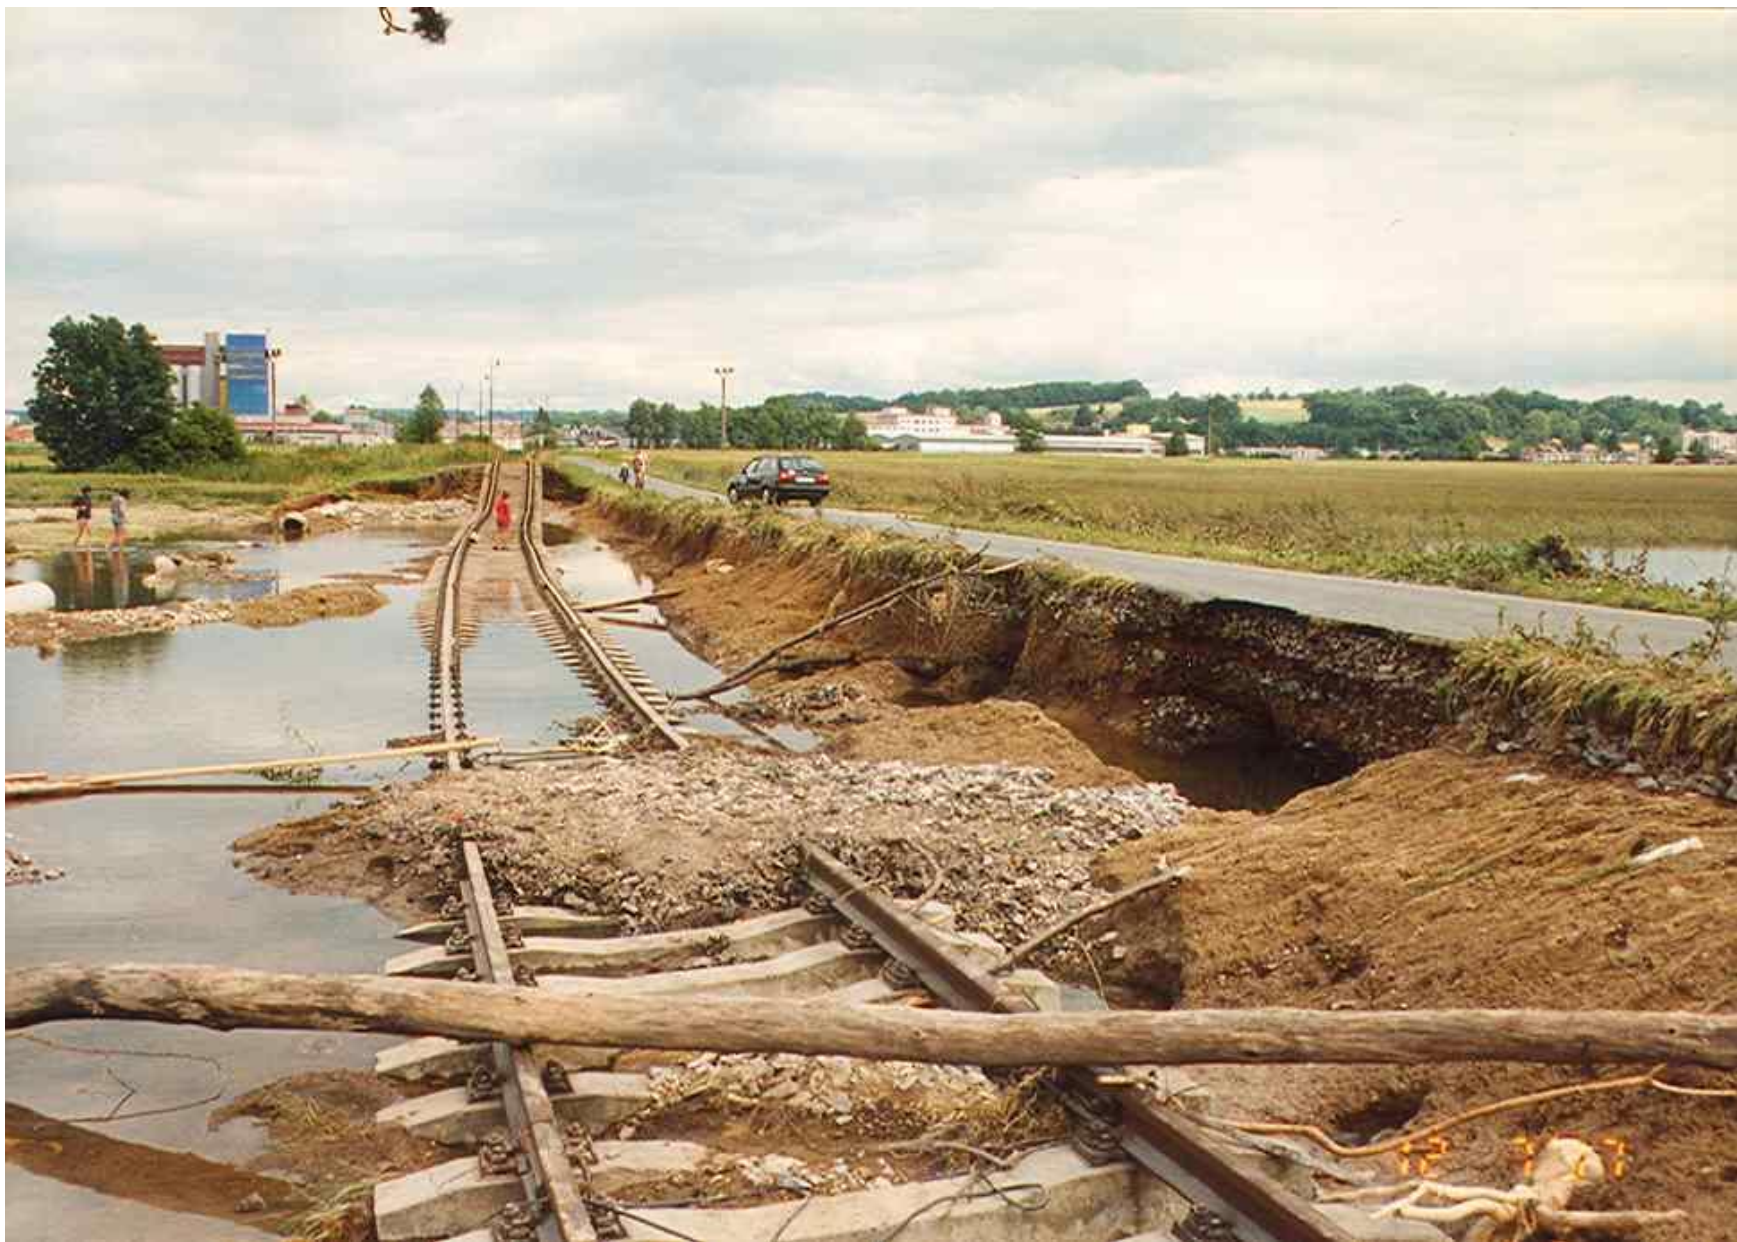
Porušený násep železniční vlečky u Chocně

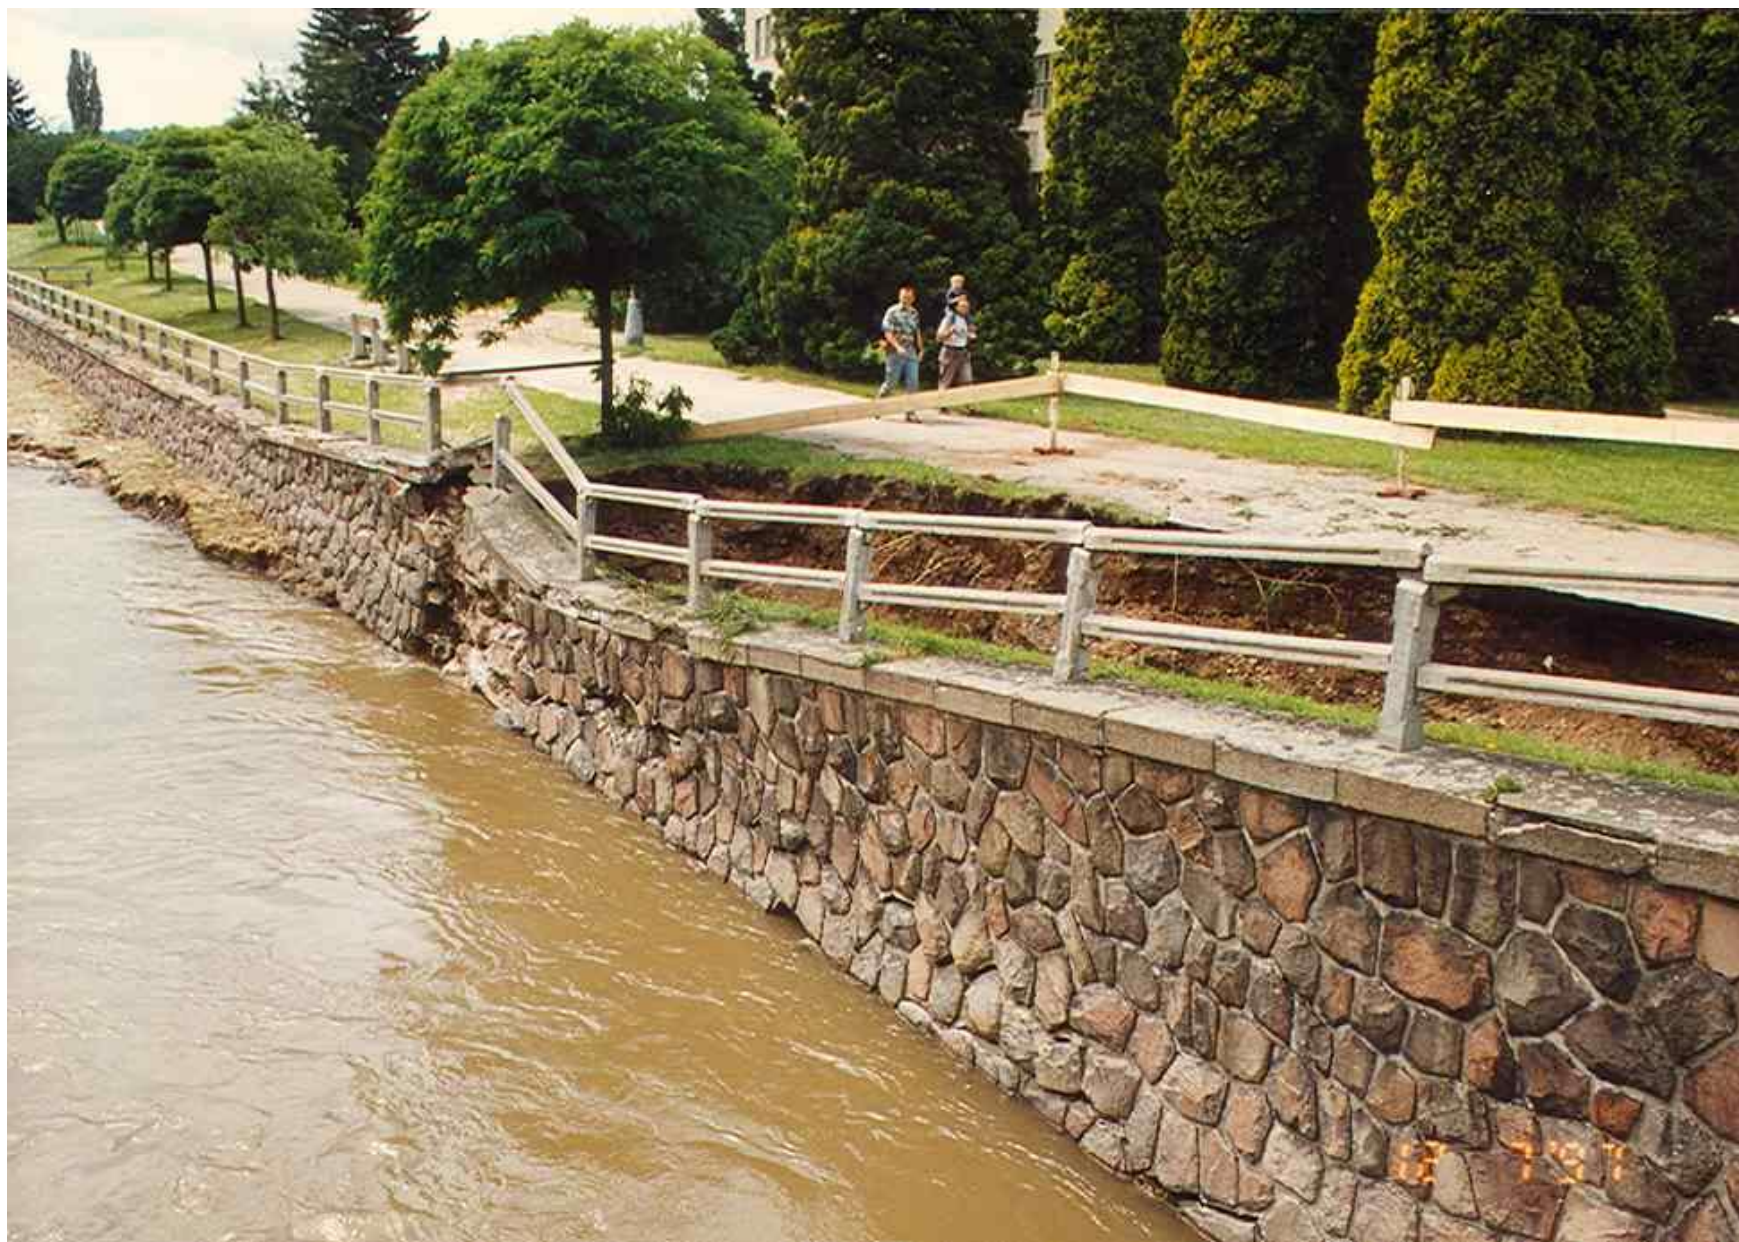
Kaverna za poničenou opěrnou zdí u mostu v Chocni

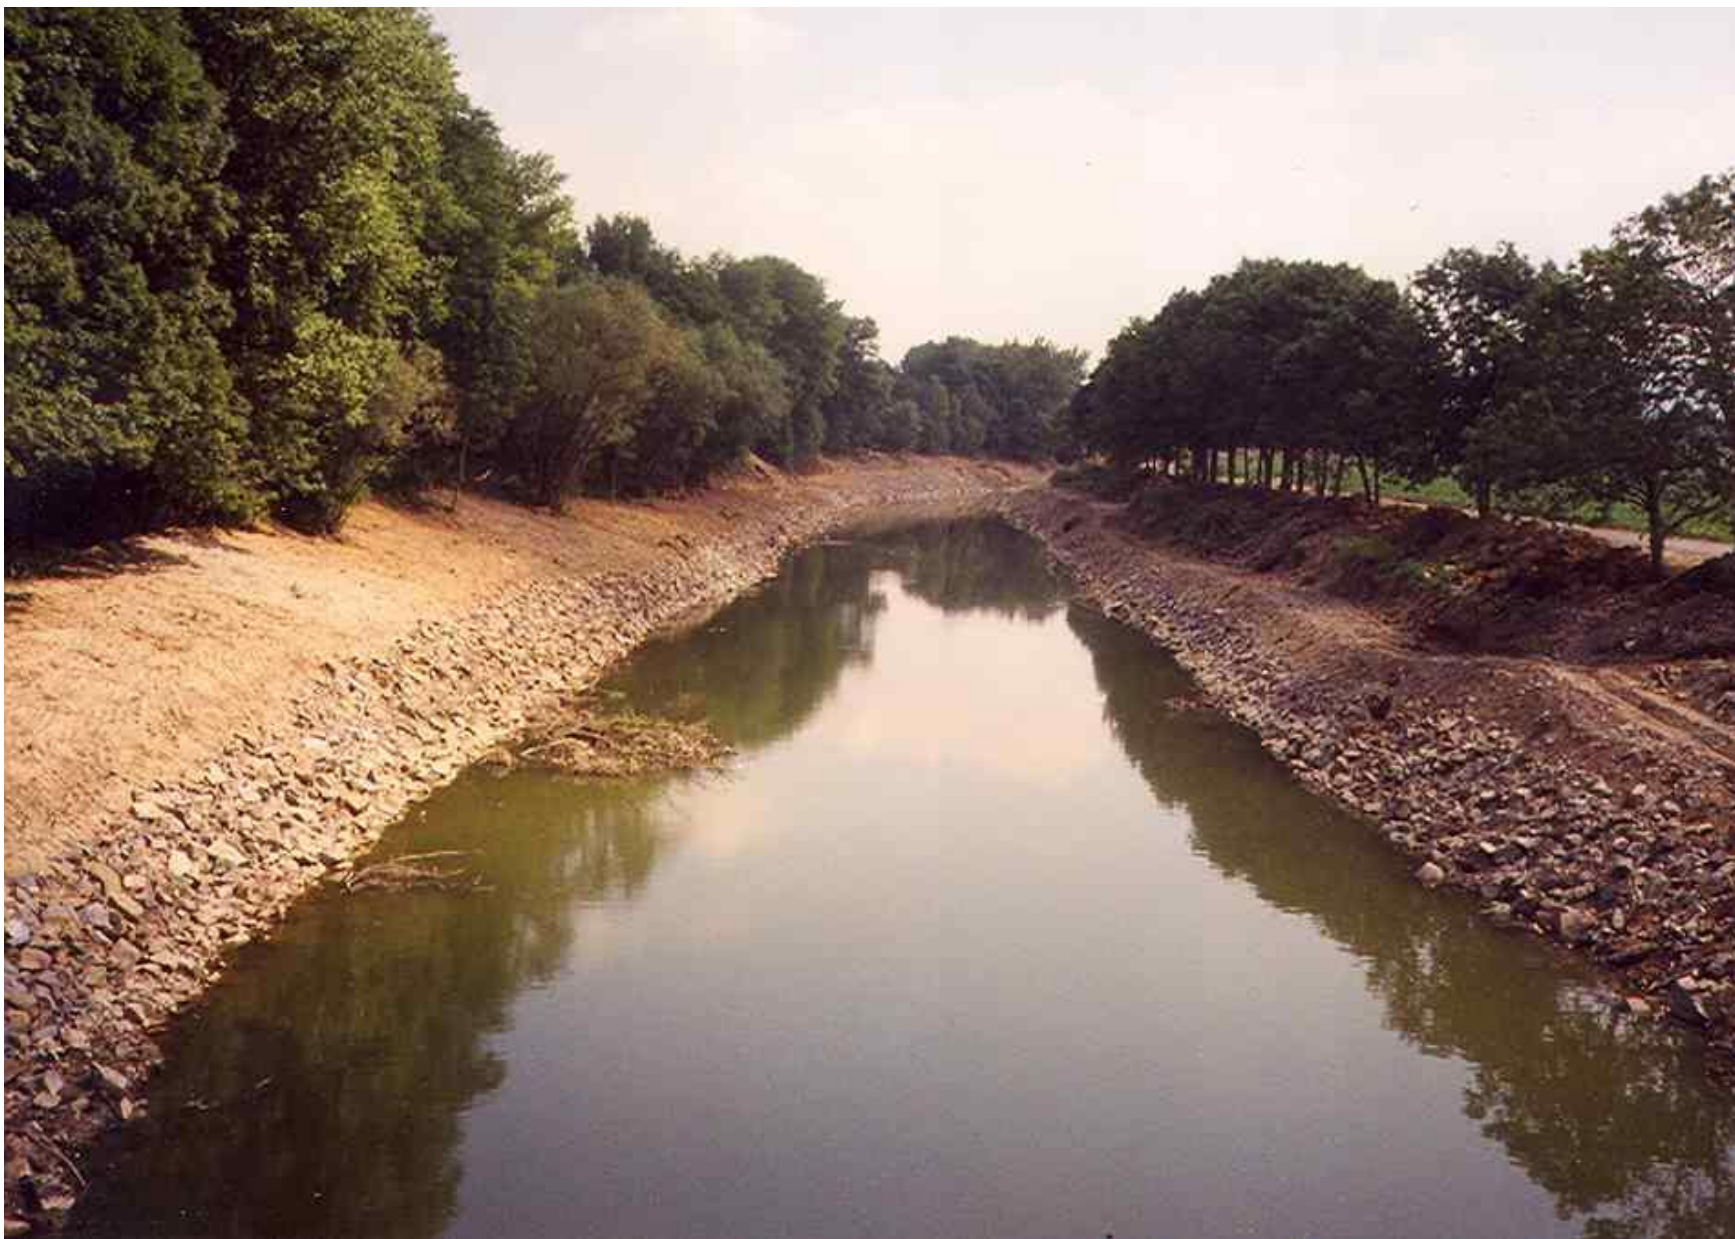
Koryto Bečvy u Oseka před místem mimořádné nátrže

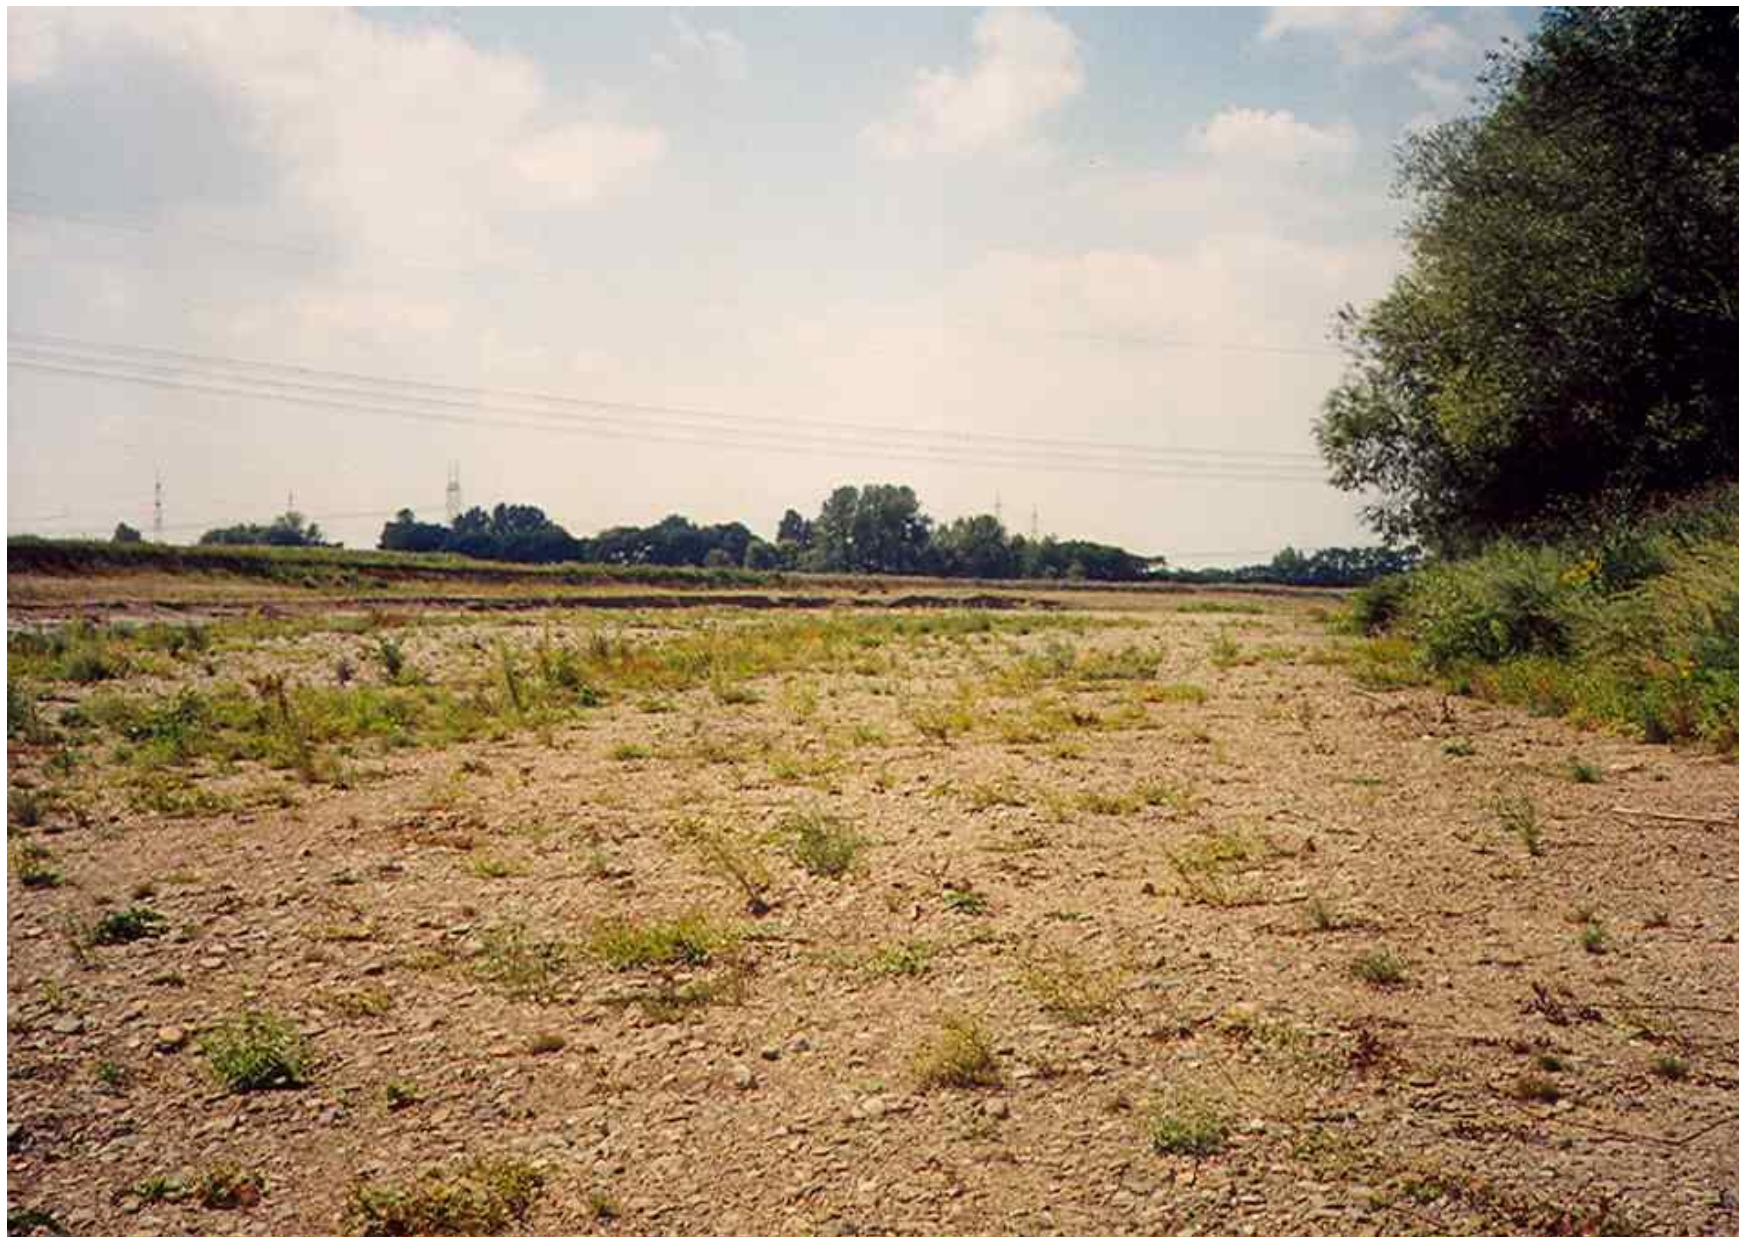
Počátek mimořádné nátrže na korytě Bečvy o Oseka
