**Fakulta stavební ČVUT v Praze
Katedra hydrauliky a hydrologie**

**Předmět VIZP
© K141 FSv ČVUT**

Povodně na území Česka

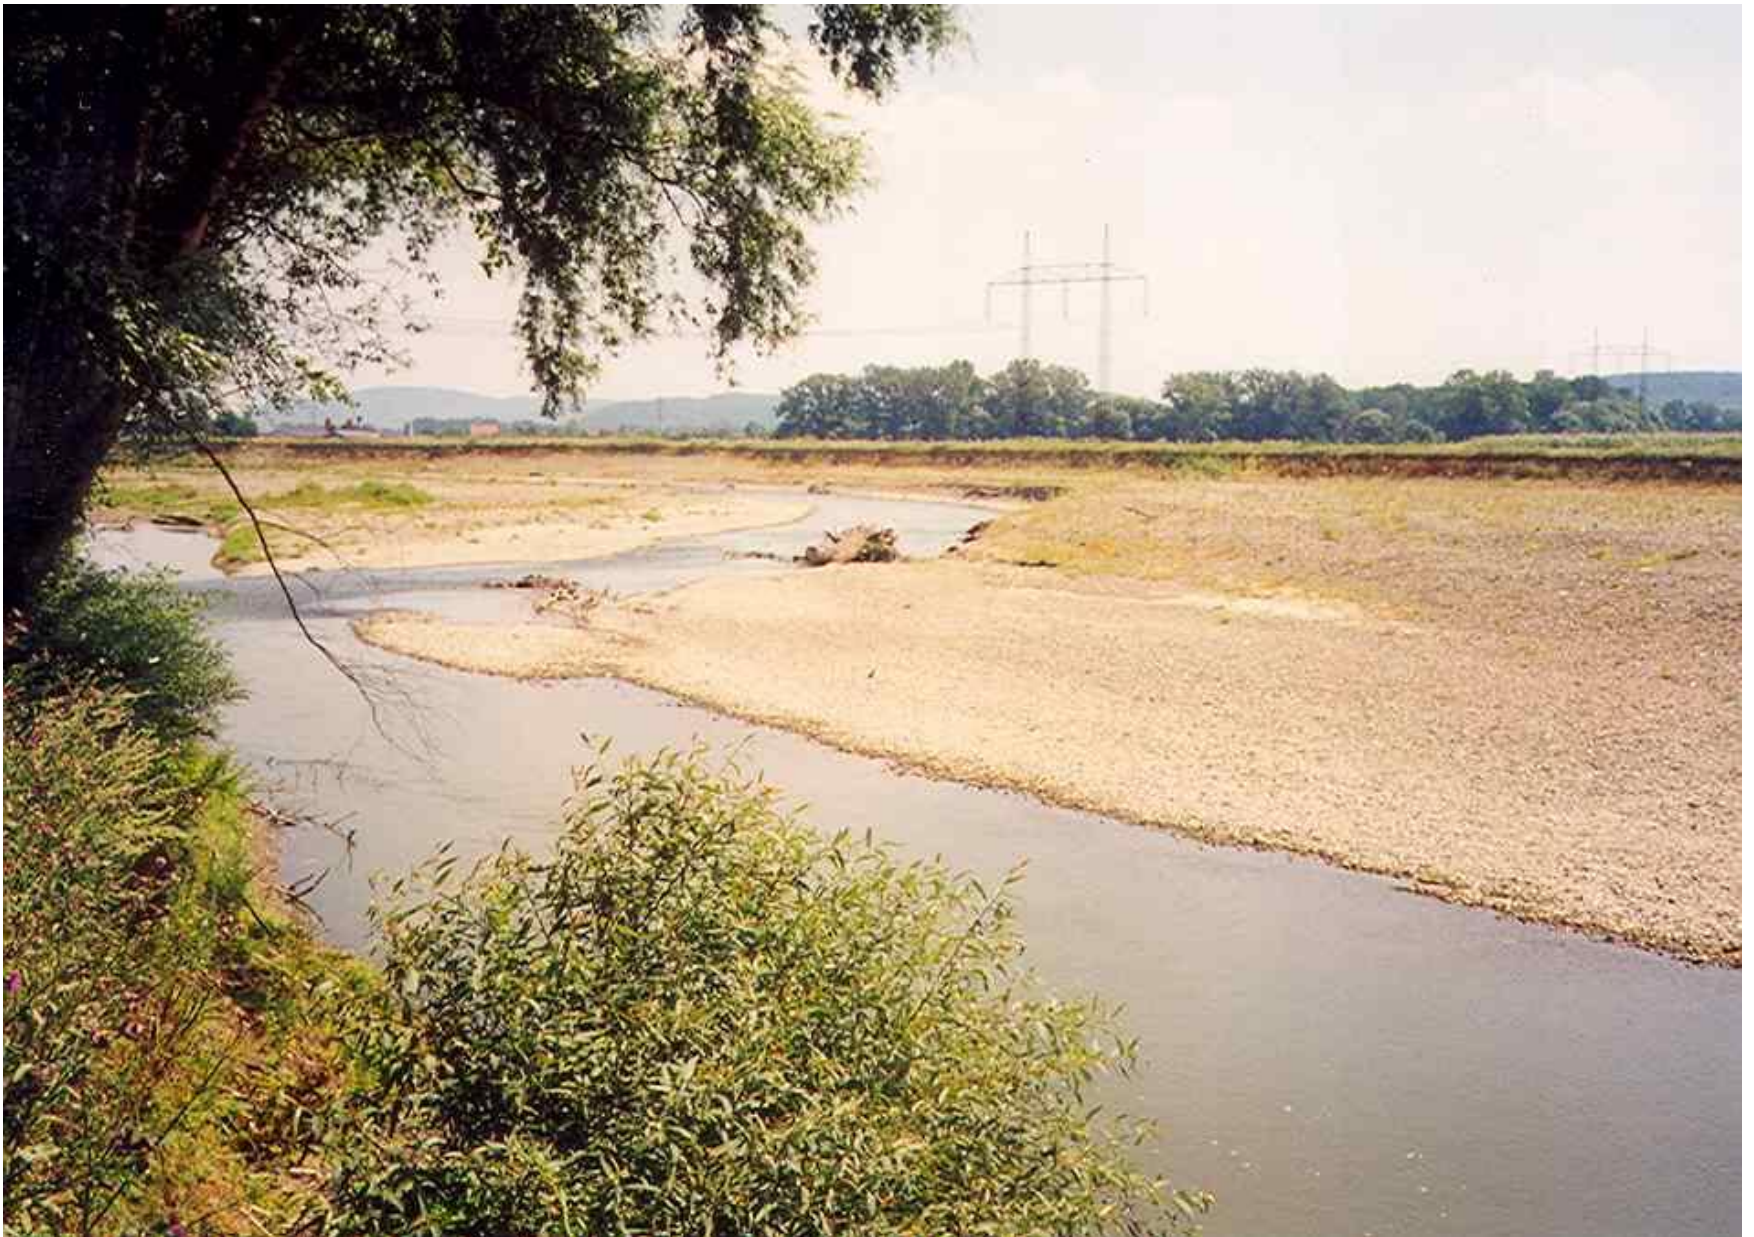
Přesouvání proudnice uprostřed nátrže od levého břehu k pravému

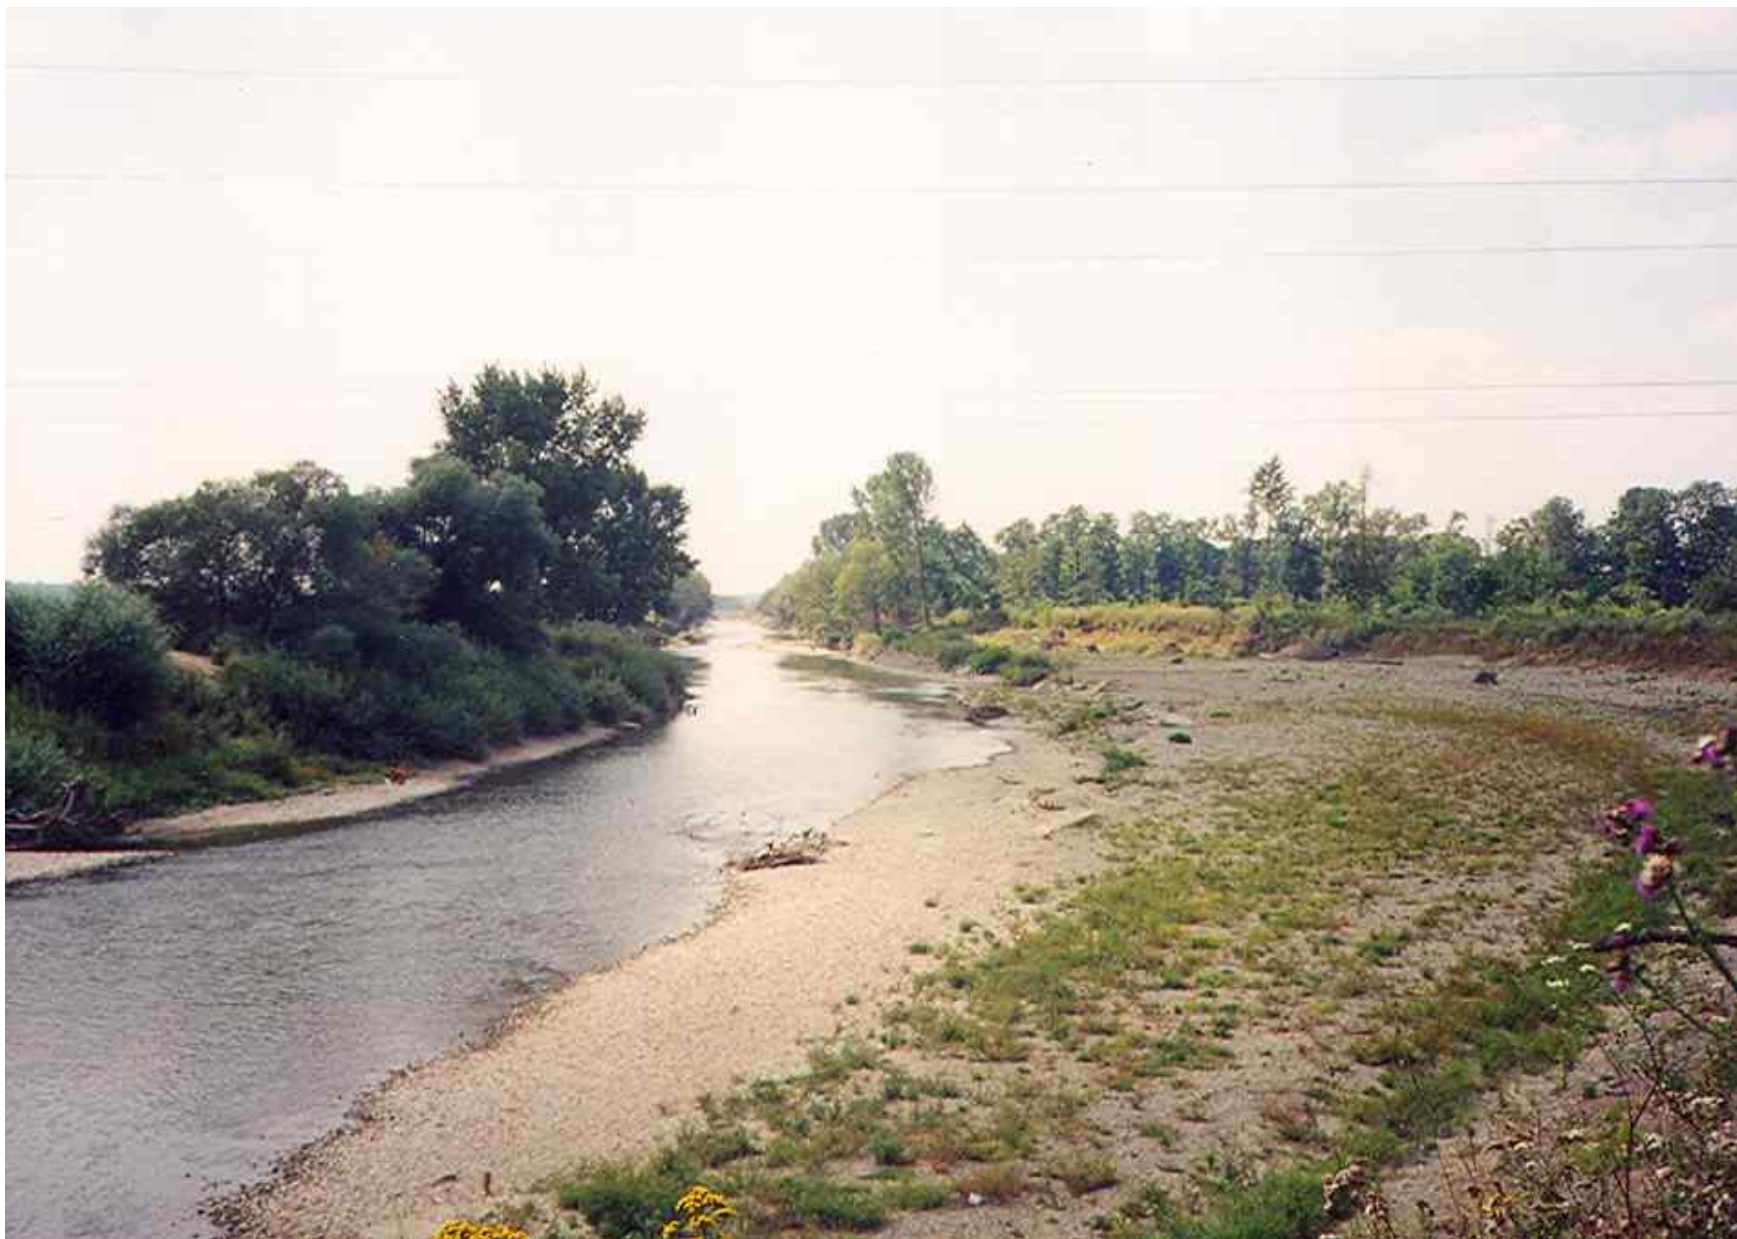
Konec nátrže u Oseka

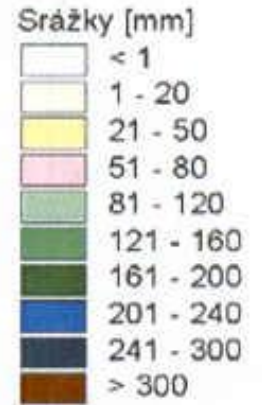
Úhrn srážek v období od 11.8. do 13.8. 2002

MIN = 20 mm
MAX = 415 mm

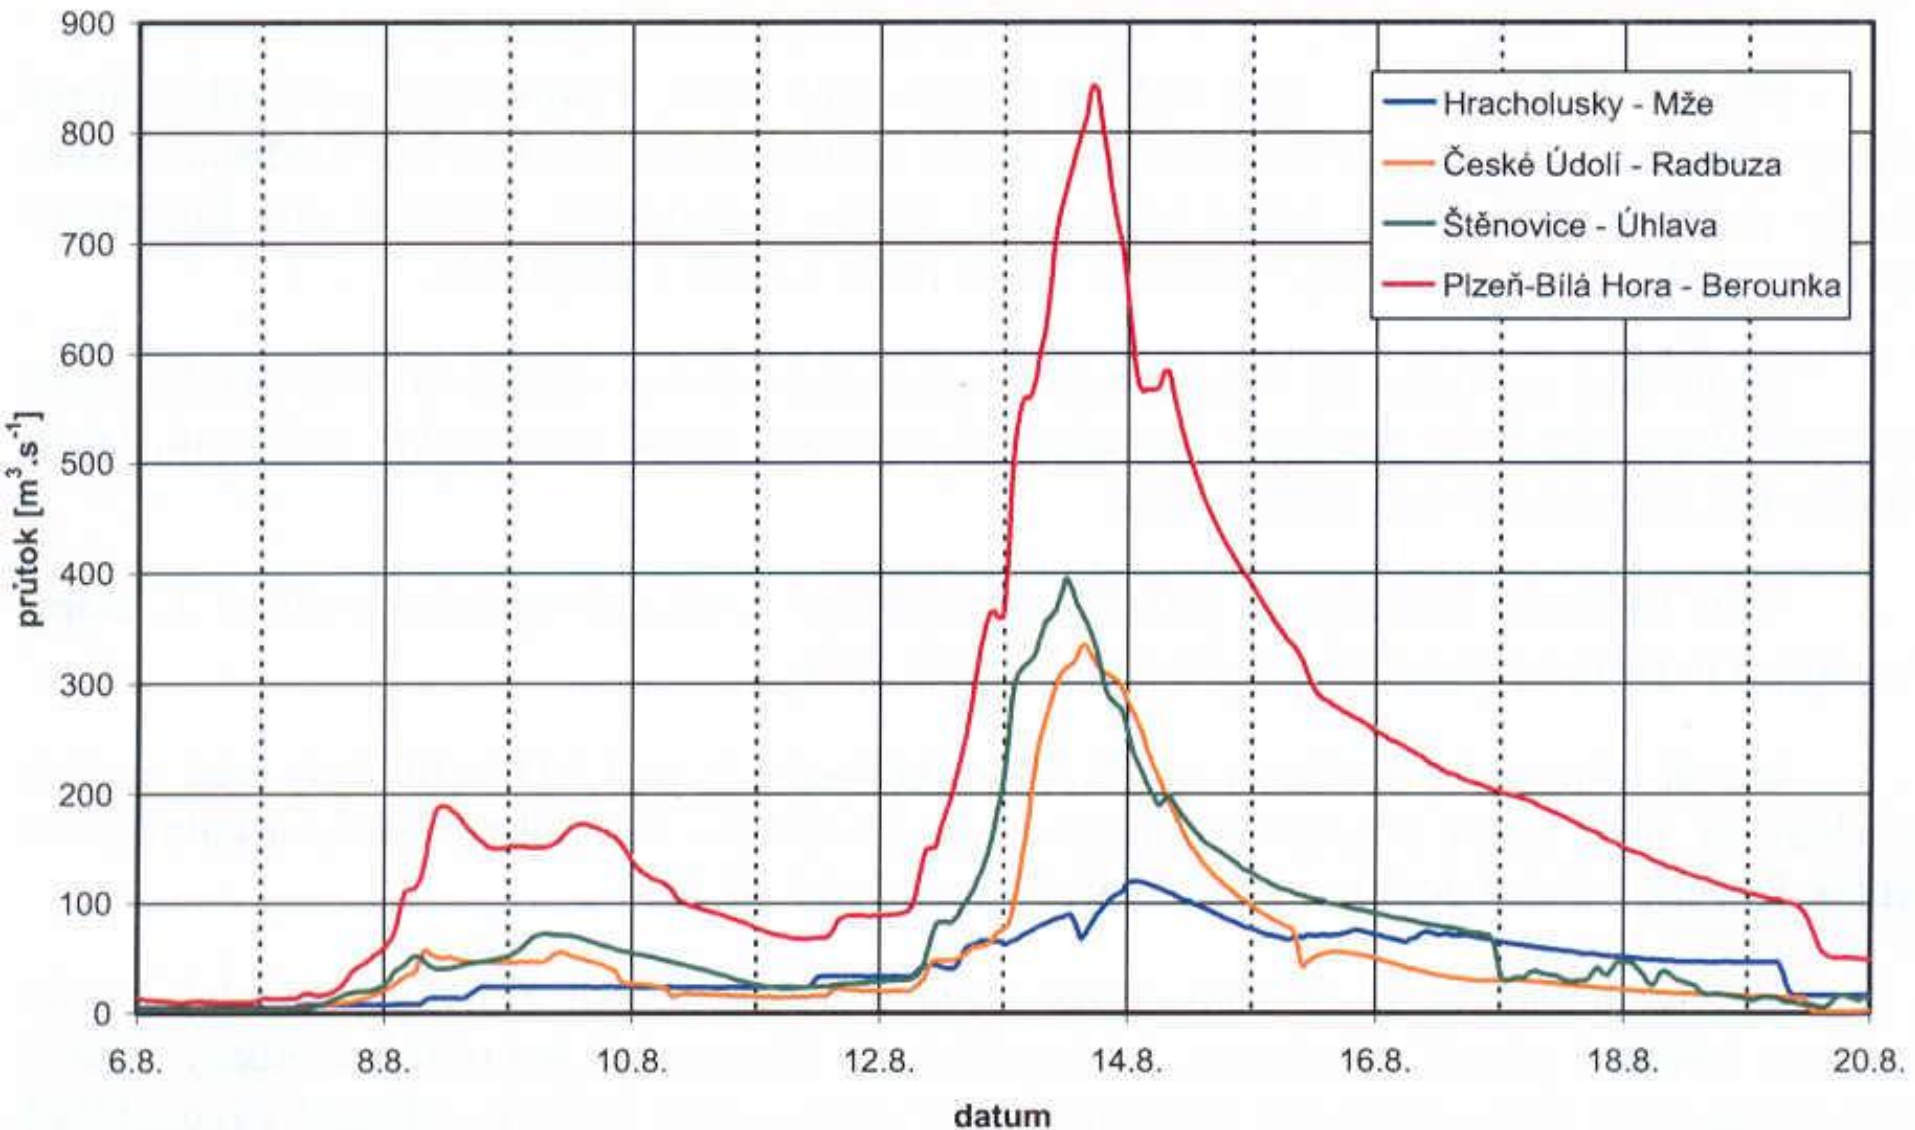
Hydrogramy povodňových vln řek v oblasti Plzně za období od 6.8. do 22.8. 2002

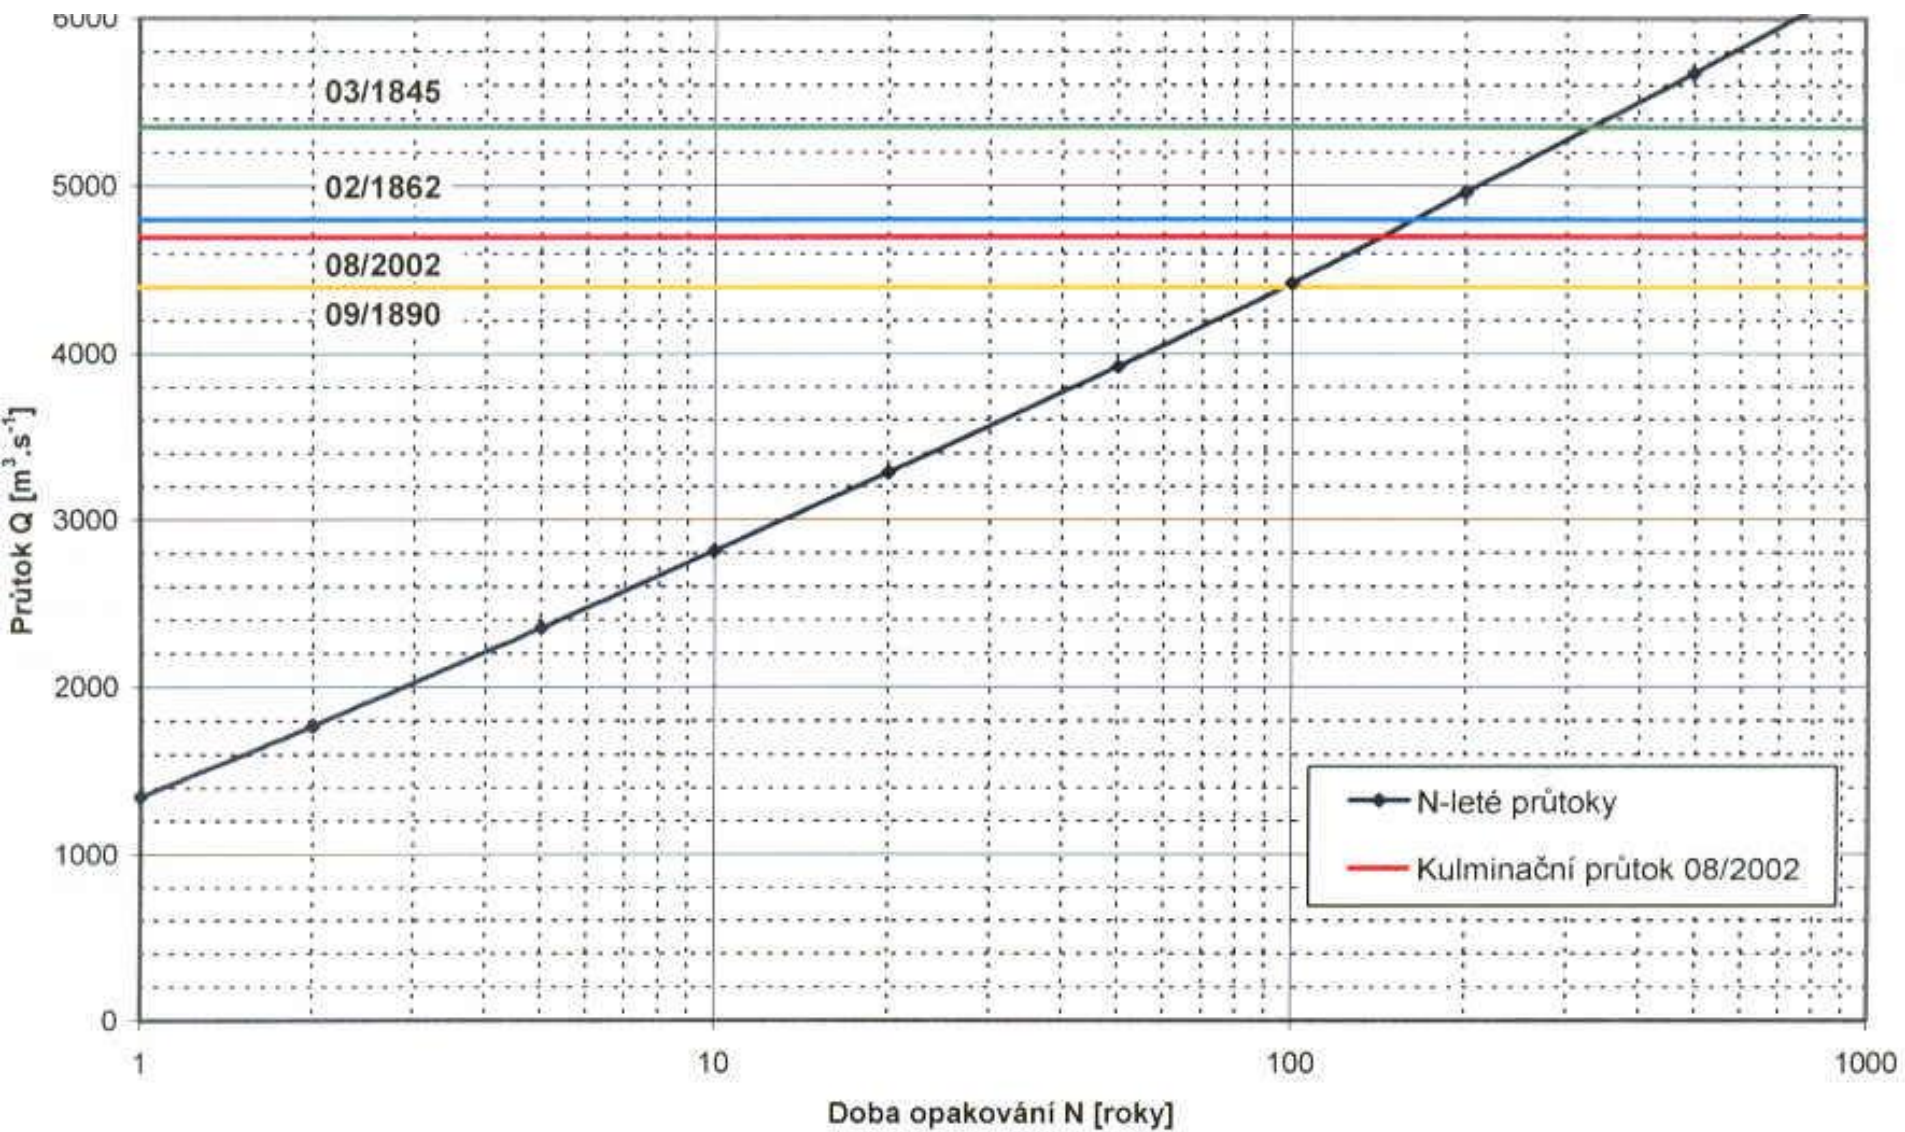
Porovnání povodně ze srpna 2002 s historickými hodnotami a hodnotami N-letých průtoků pro profil Labe v Ústí nad Labem.

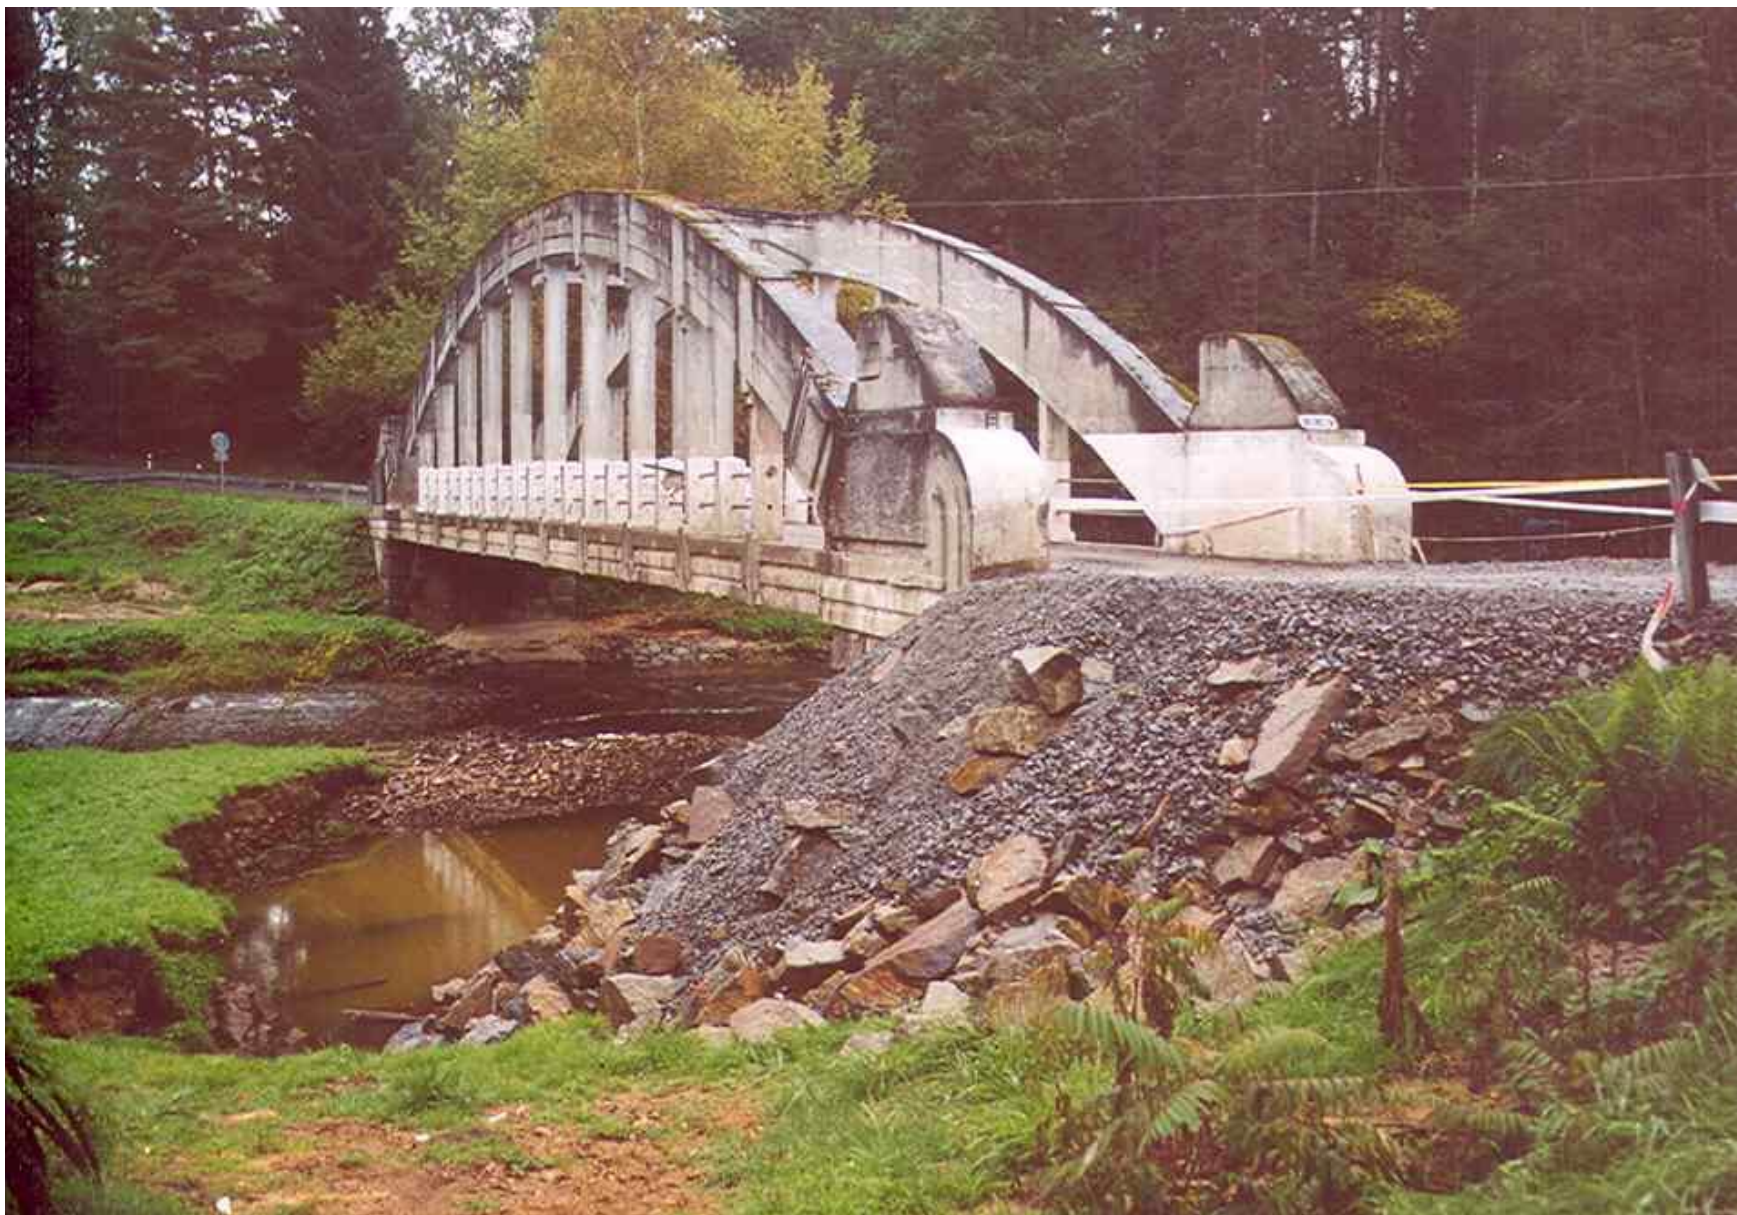
Násep silničního mostu na Malši v Pořešíně zničený při povodni

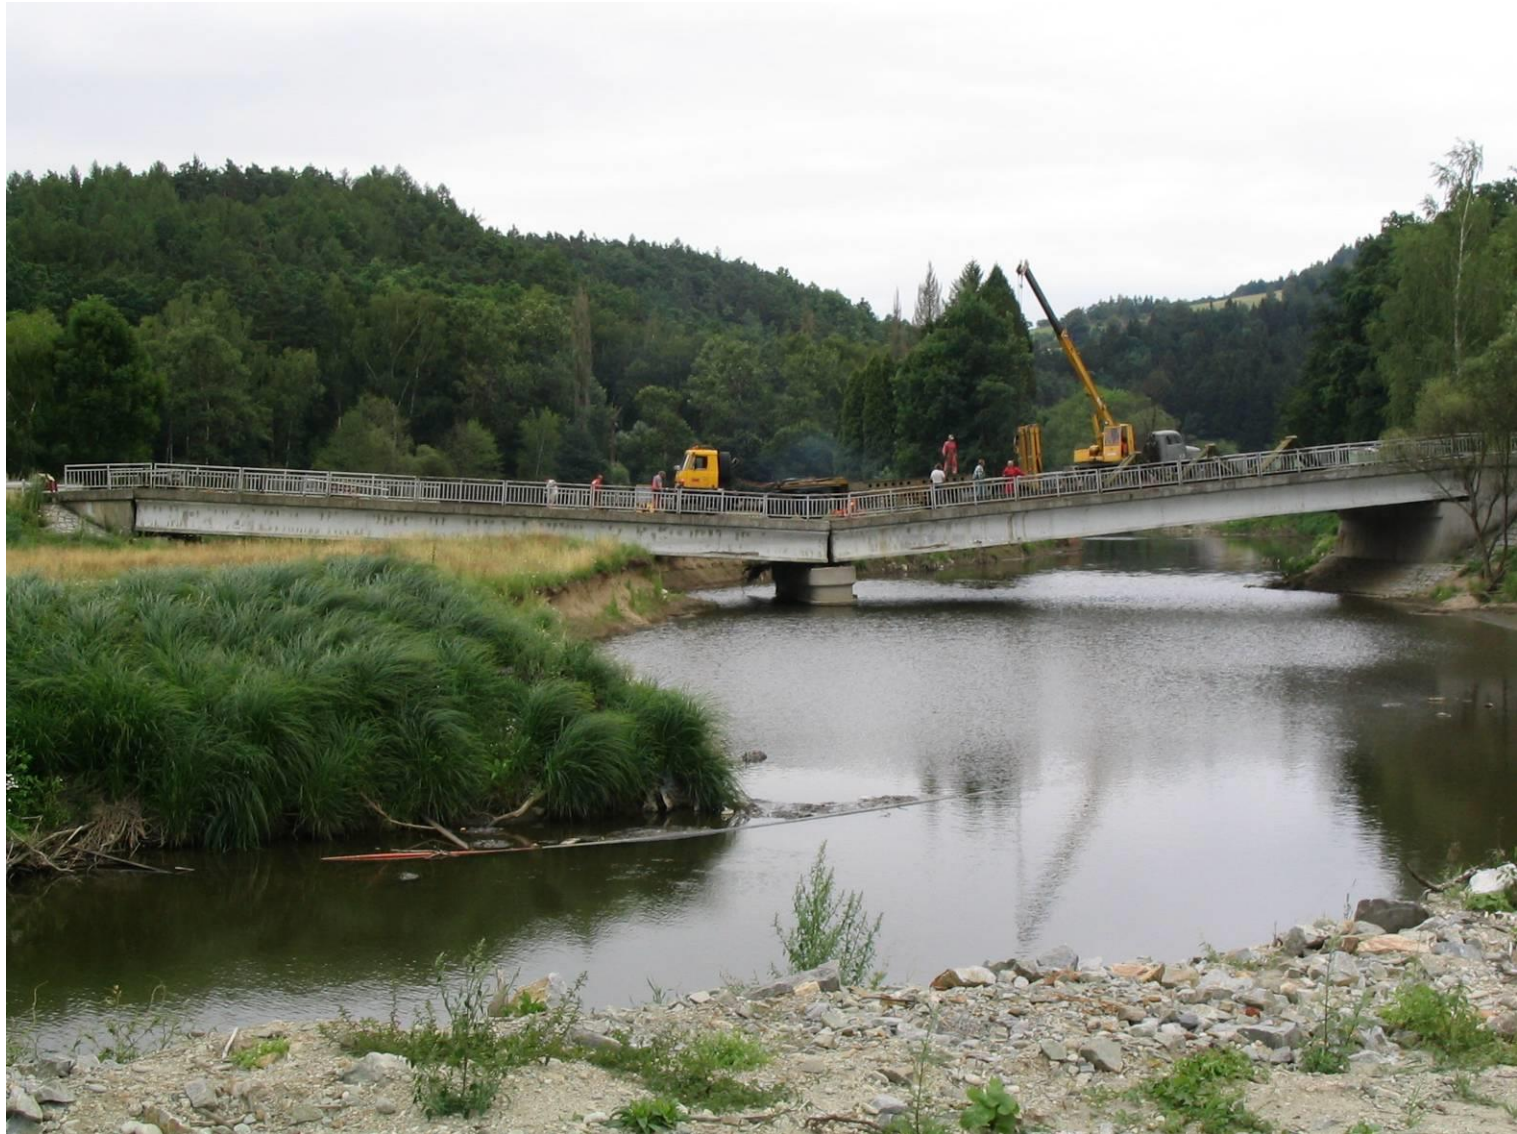
Silniční most přes Blanici mezi Vodňany a Bavorovem zničený při povodni 2002

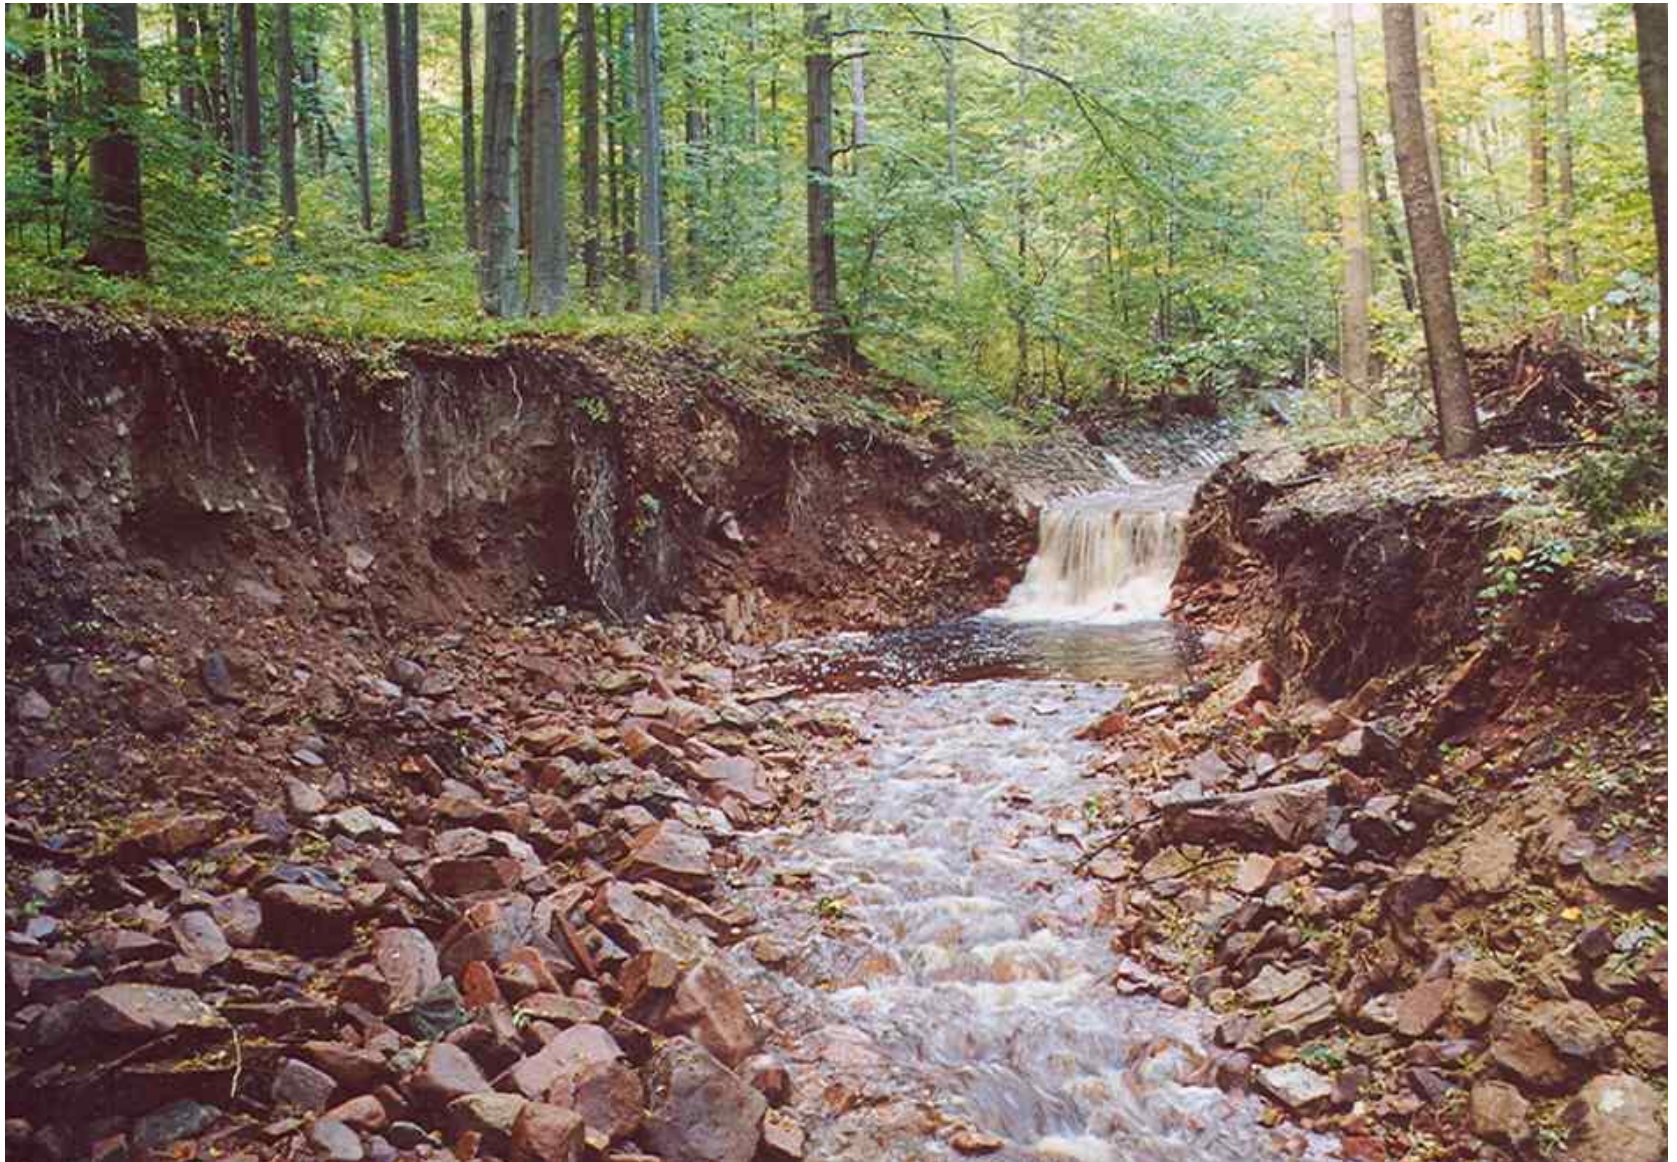
Zcela devastované koryto „trvdě“ upraveného úseku Dubské Bystřice nad a Dubím při povodni 2002

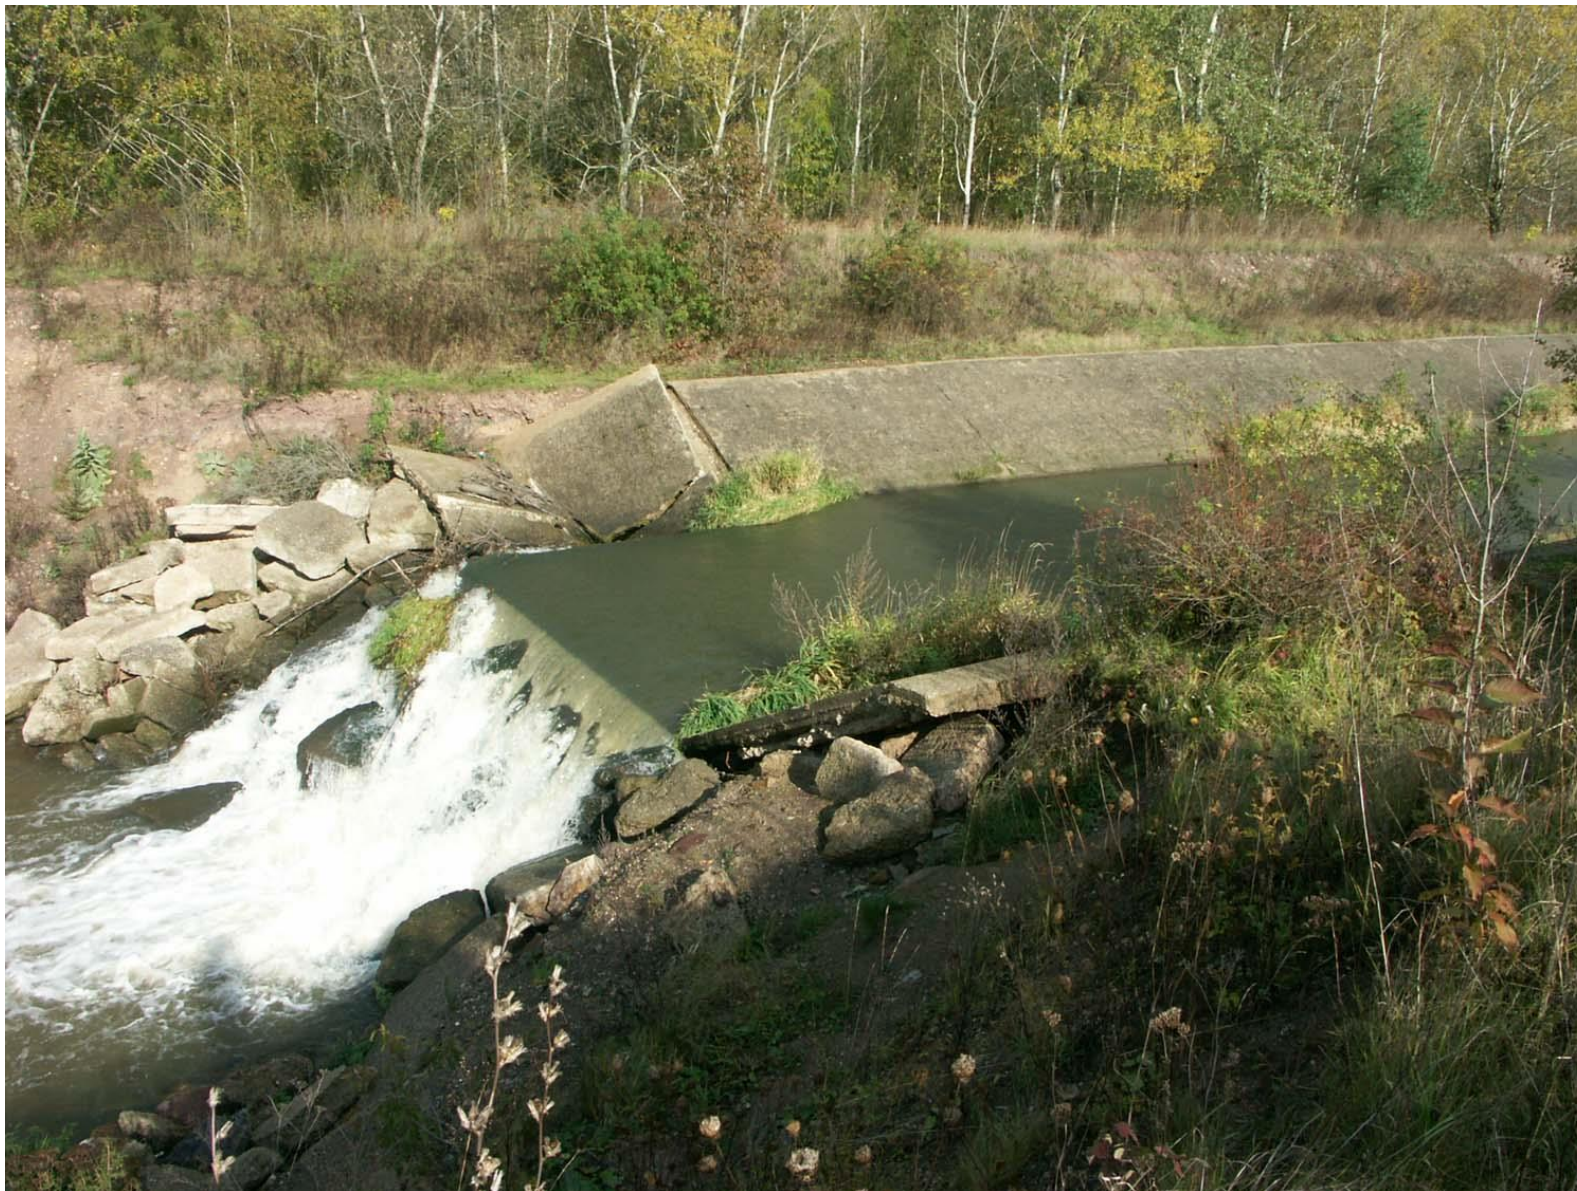
Totálně zdevastované koryto „tvrdě“ upraveného skluzu na Klabavě na vtoku do lomu Ejpovice při povodni 2002

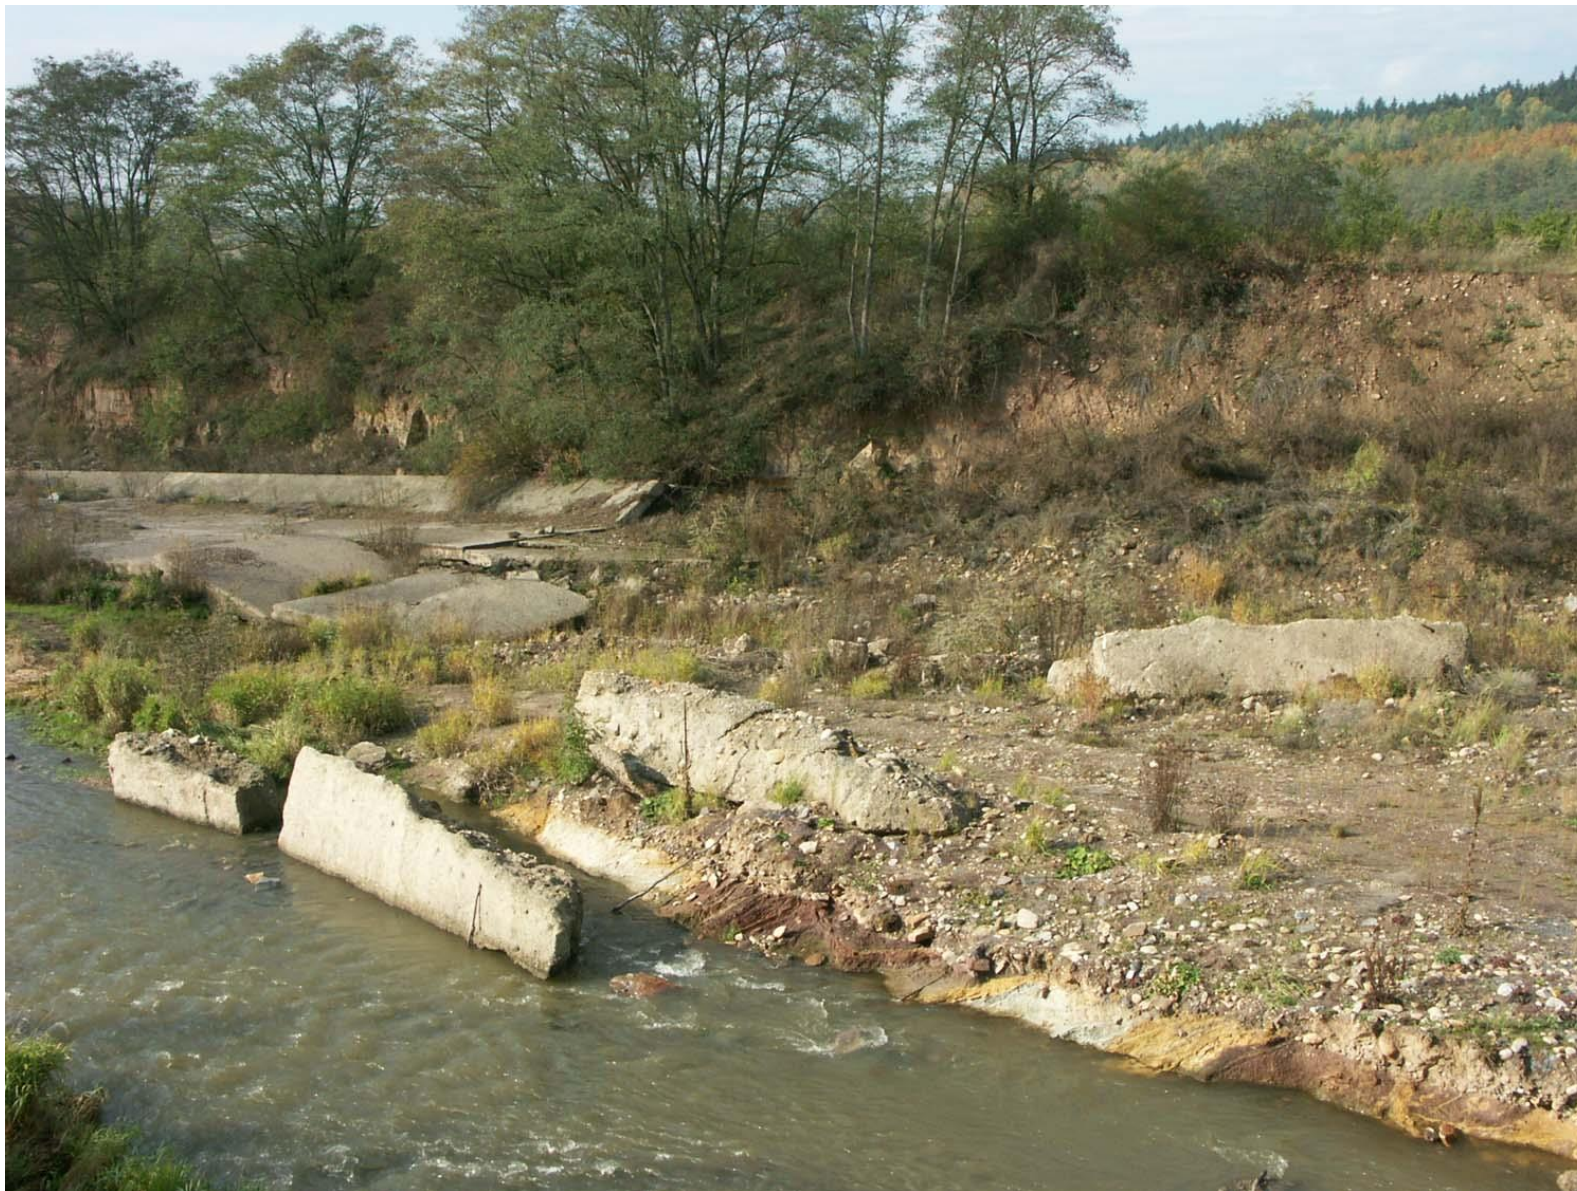
Totálně zdevastované koryto „tvrdě“ upraveného skluzu na Klabavě na vtoku do lomu Ejpovice při povodni 2002

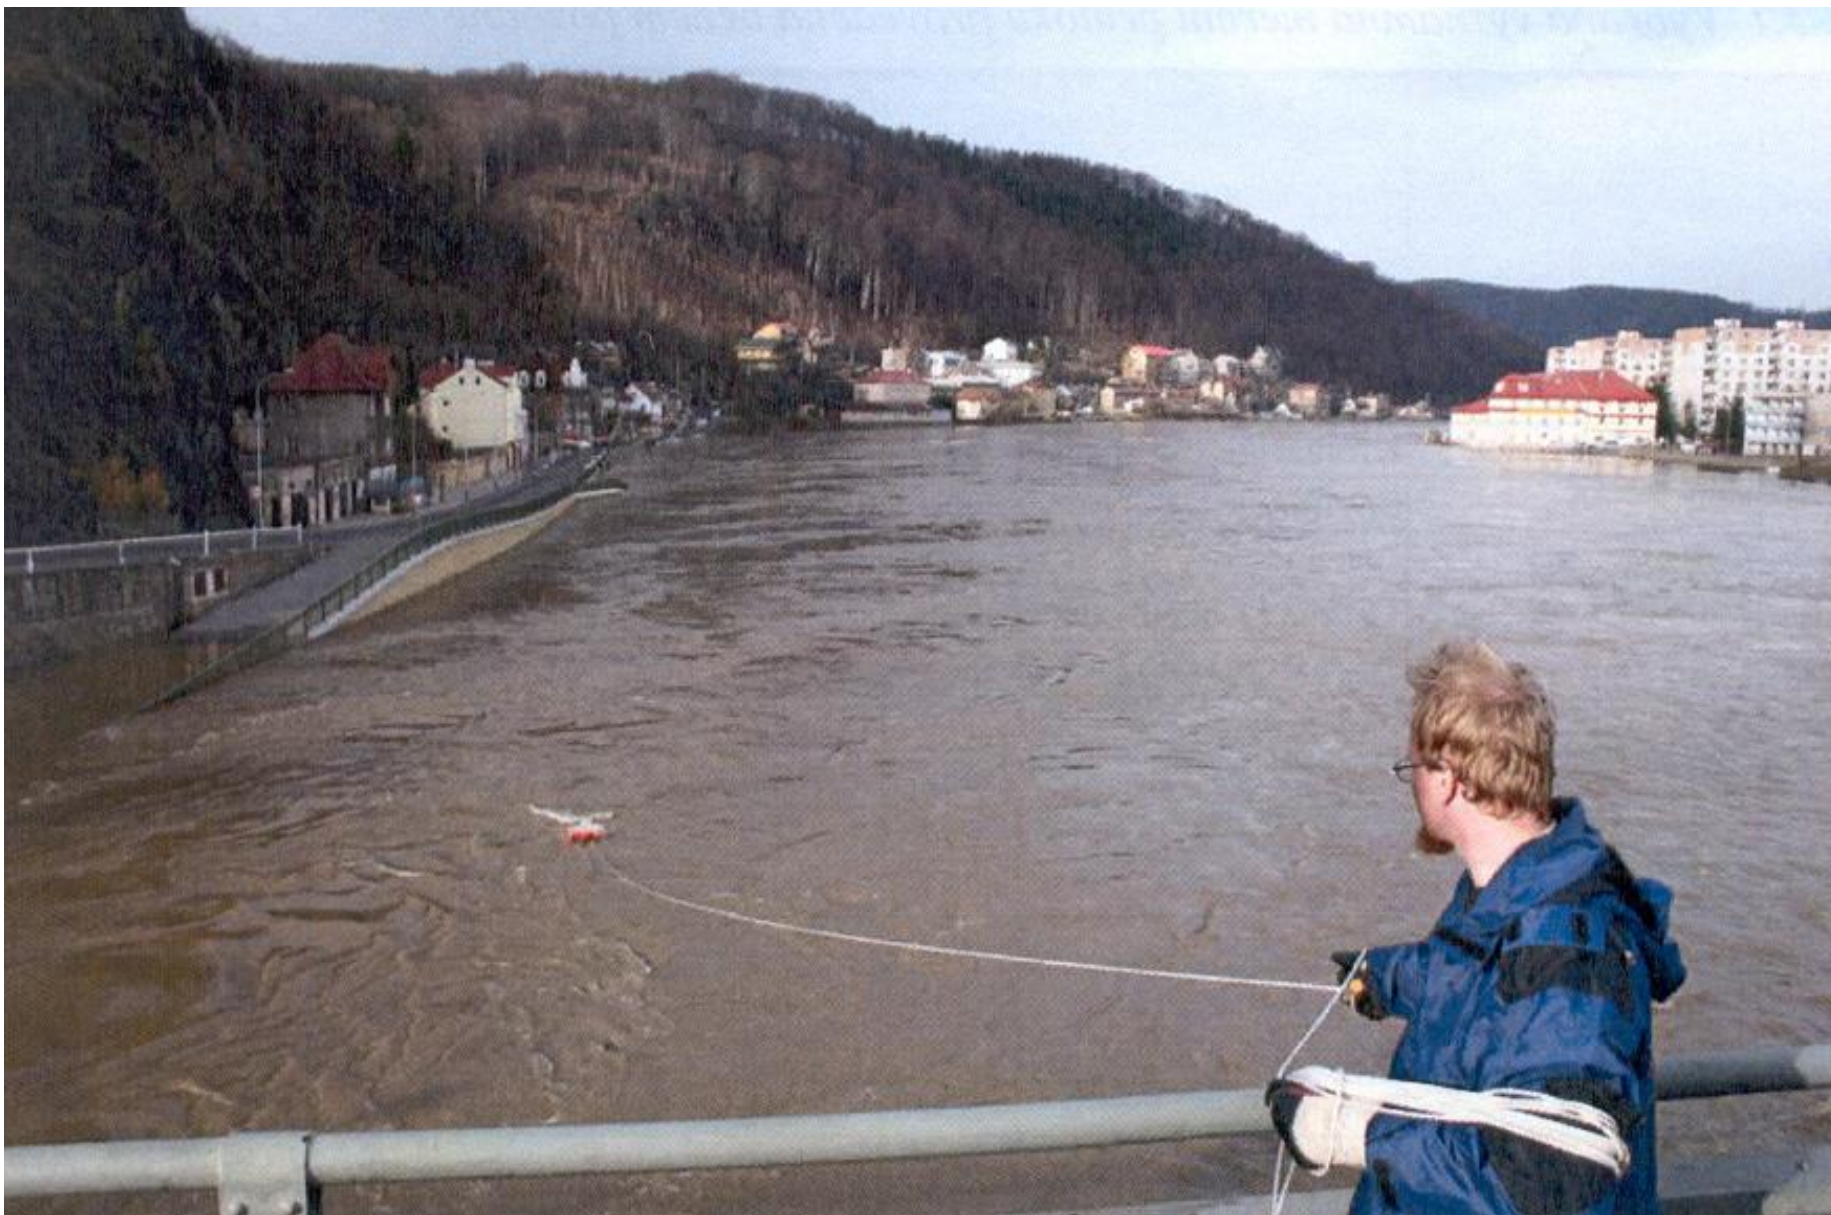
Měření průtoku systémem ADCP v Děčíně

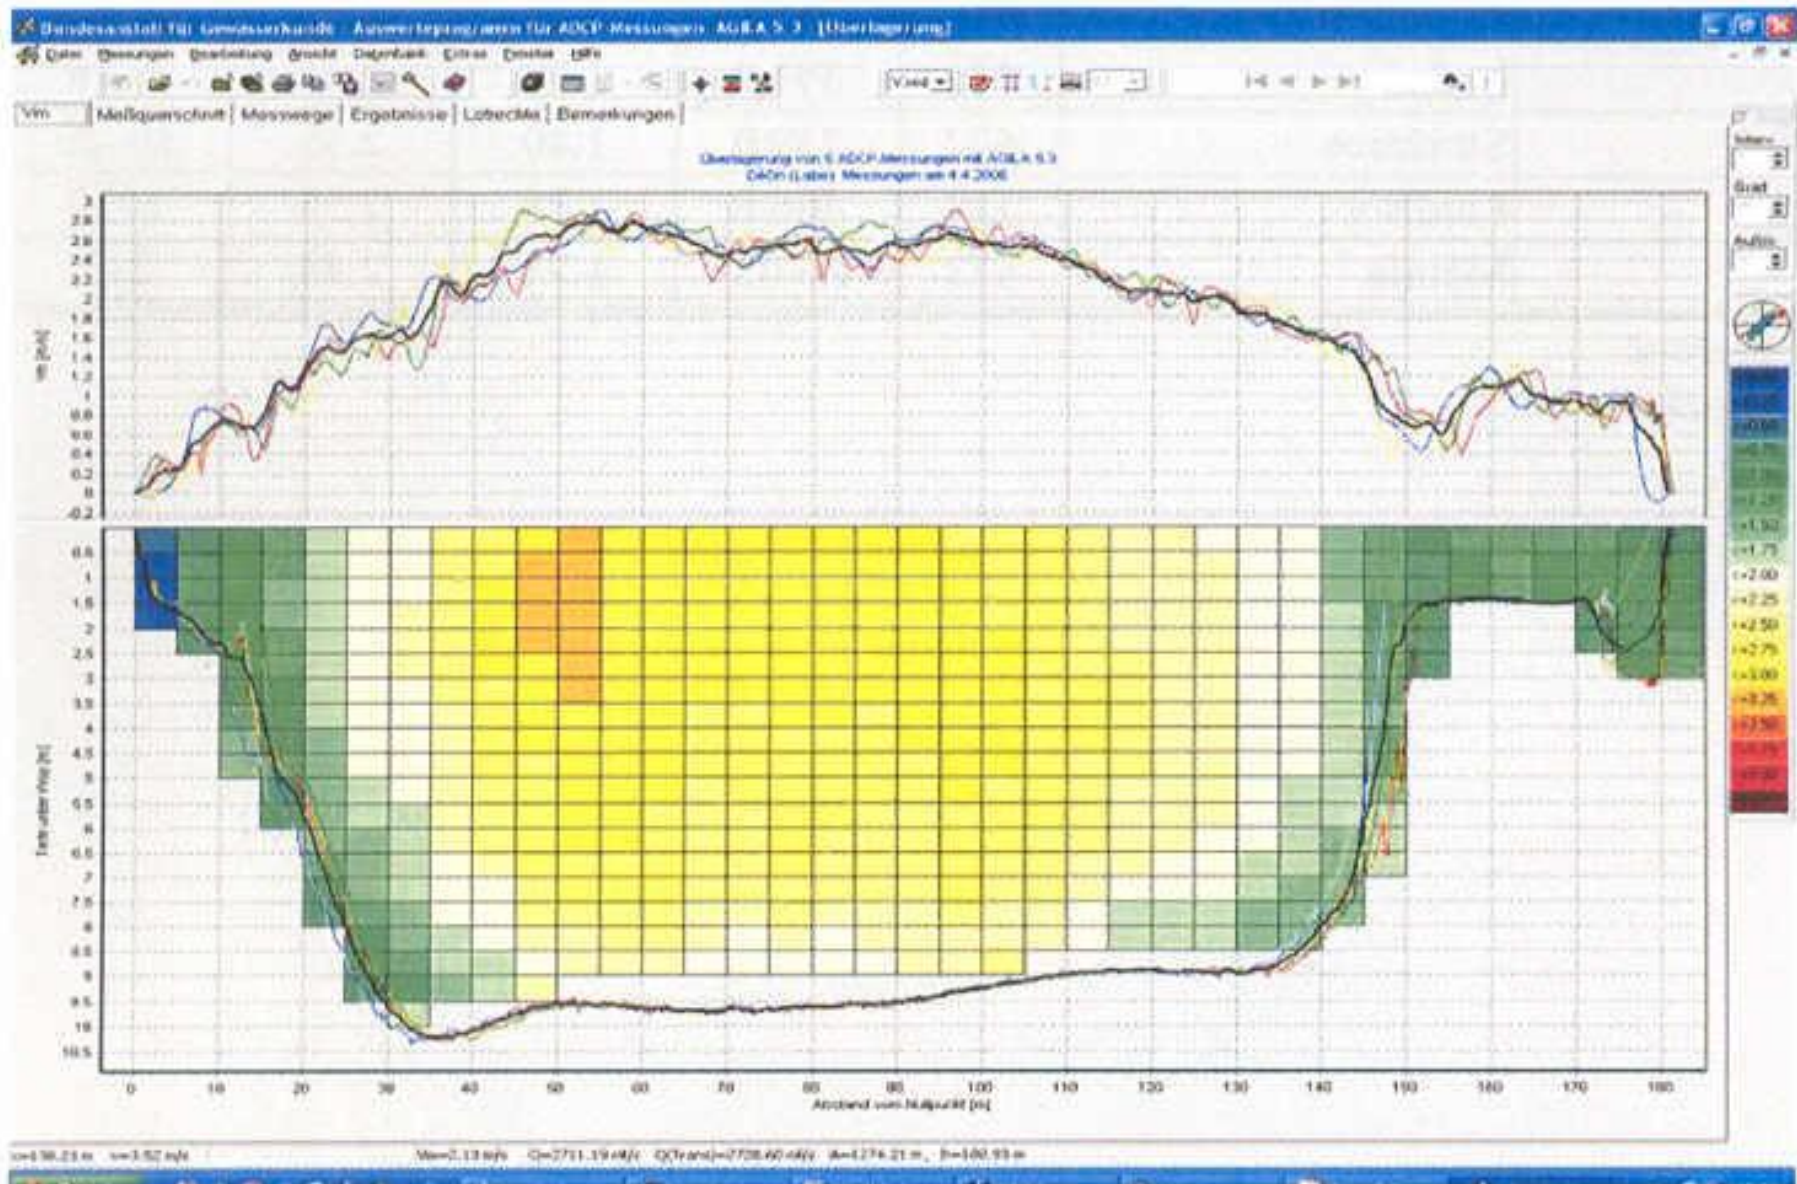
Ukázka vyhodnocení měření průtoku systémem ADCP
