**Fakulta stavební ČVUT v Praze
Katedra hydrauliky a hydrologie**

**Předmět VIZP
© K141 FSv ČVUT**

Povodně na území Česka

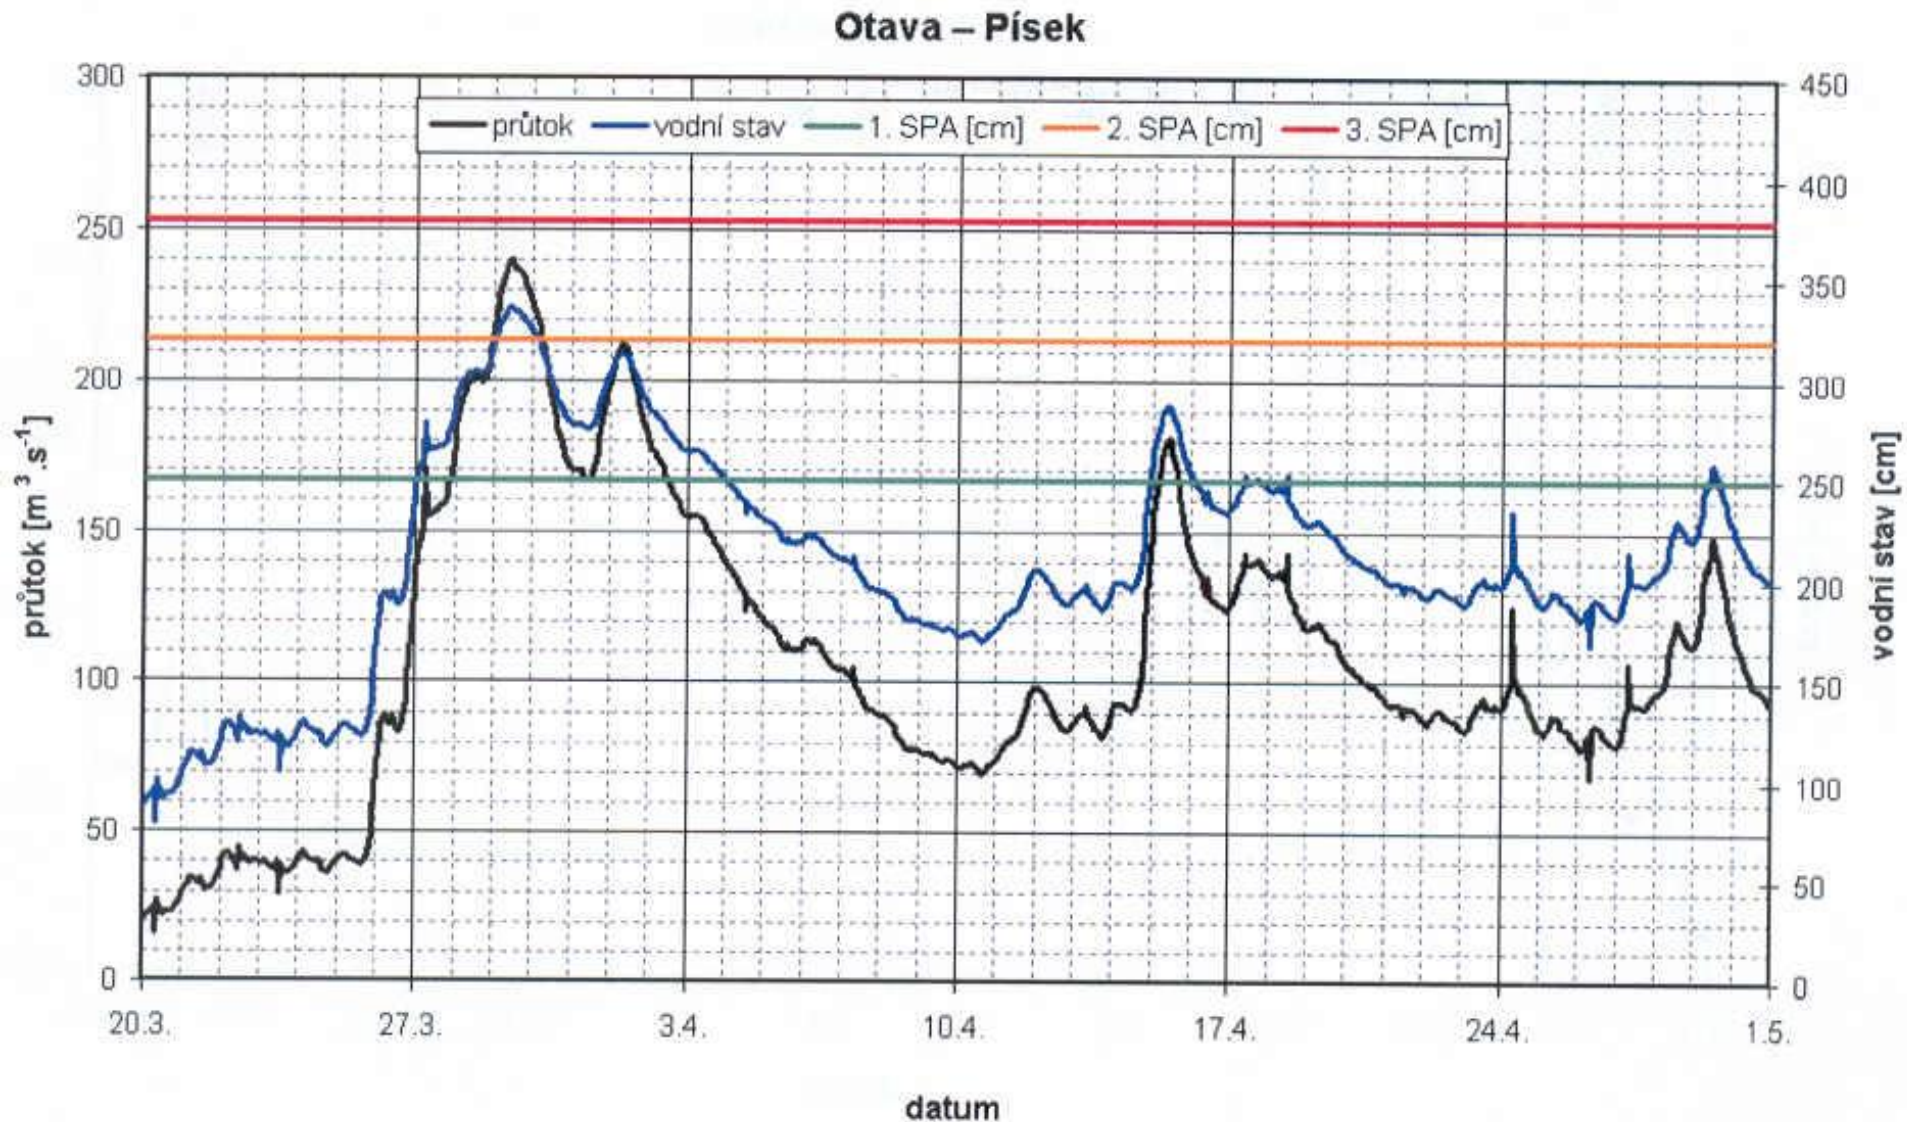
Průběh povodňové situace na Otavě v Písku na přelomu března a dubna 2006

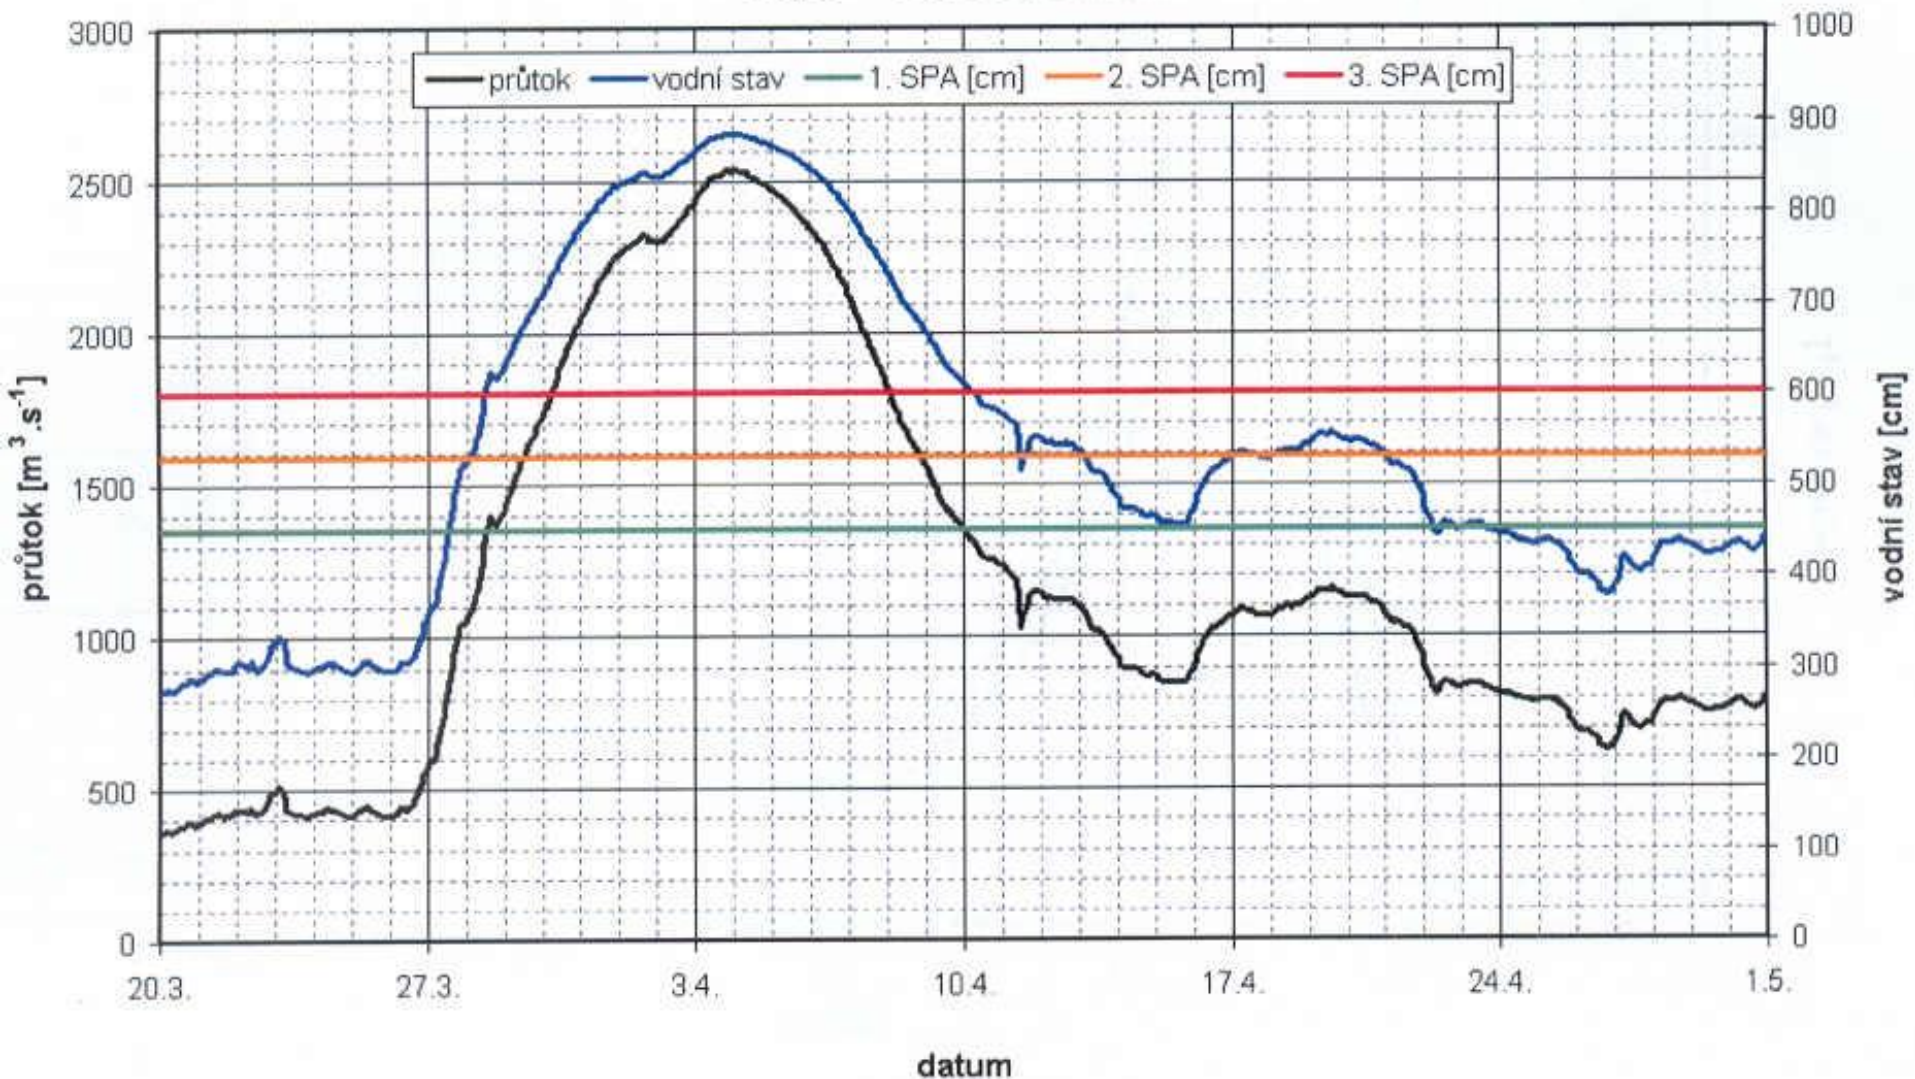
Labe – Ústí nad Labem

Průběh povodňové situace na Labi v Děčíně na přelomu března a dubna 2006

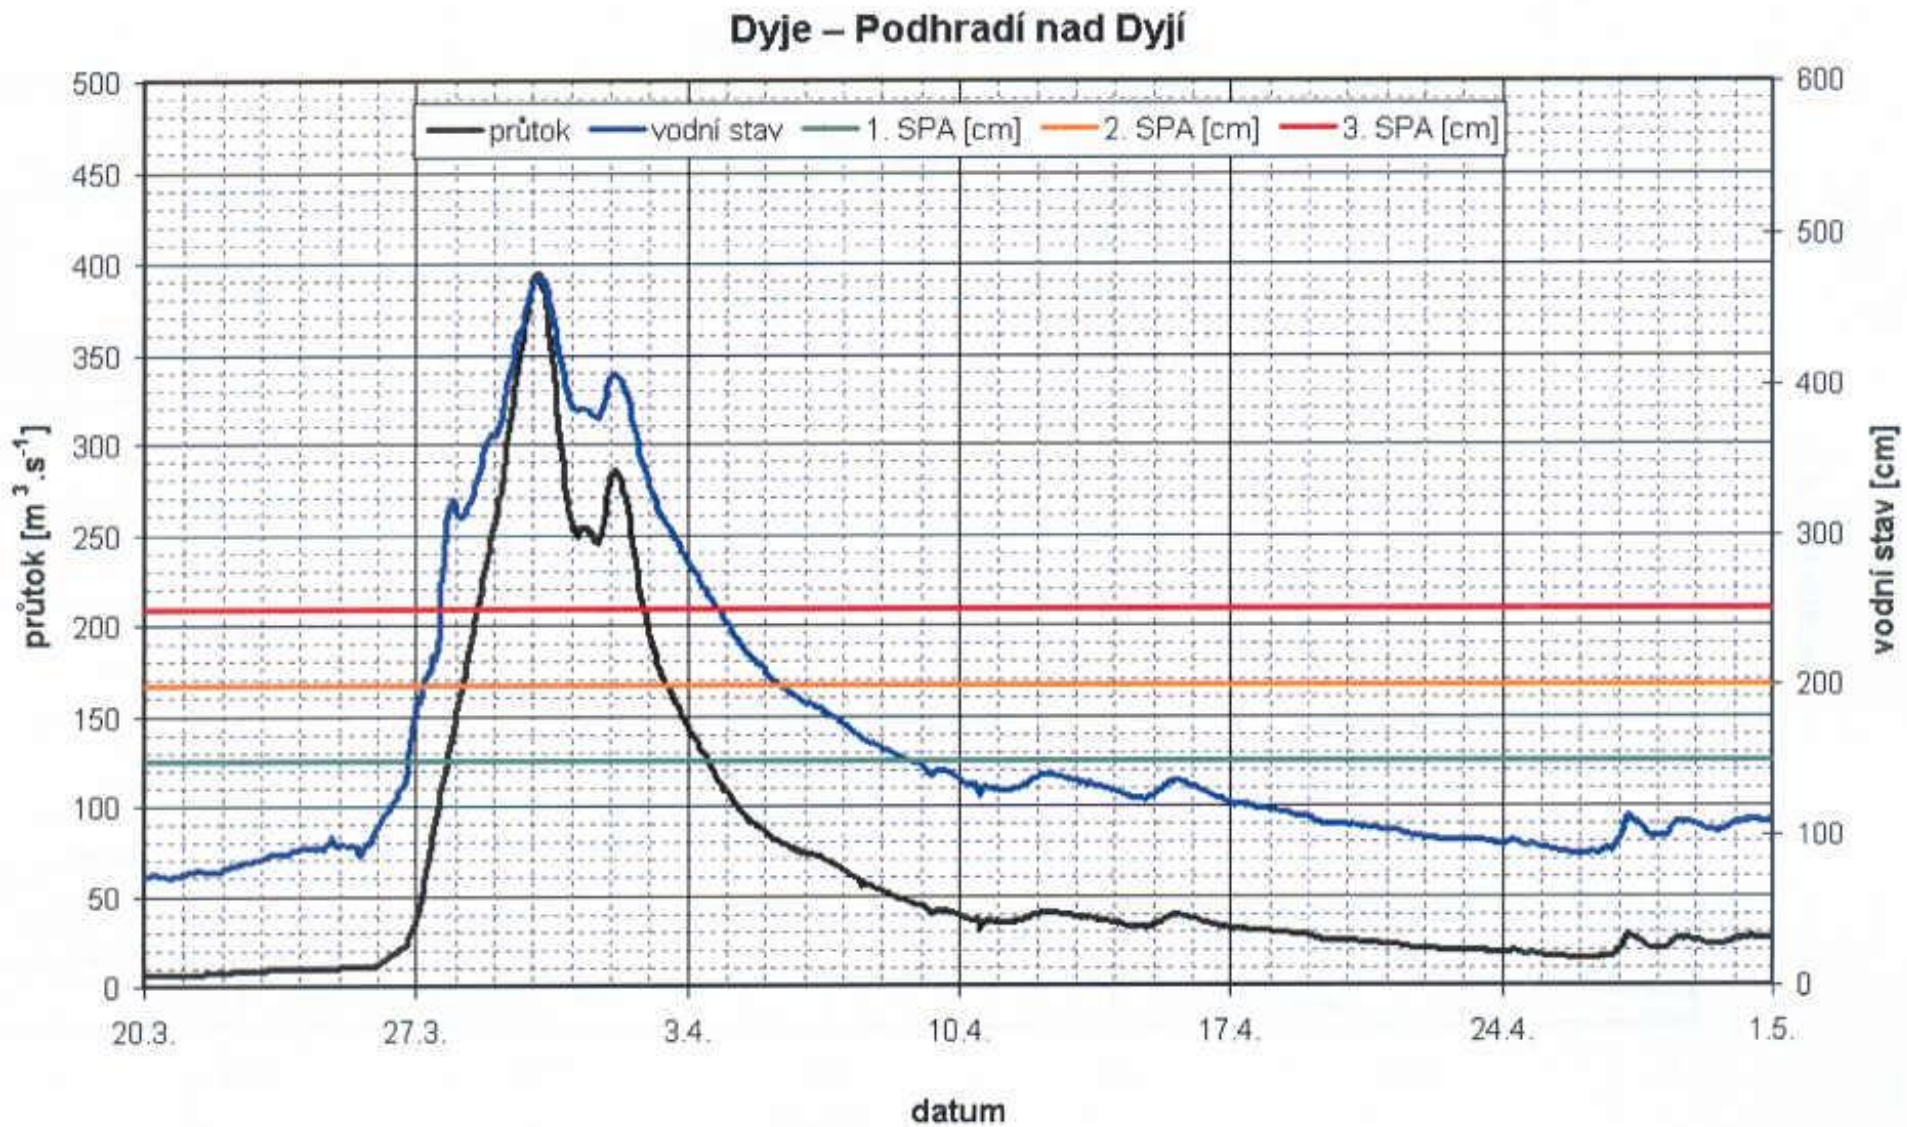
Průběh povodňové situace na Dyji v Podhradí nad Dyjí na přelomu března a dubna 2006
